## 豊田 PCB 廃棄物処理施設における PCB 蒸気漏洩事故について

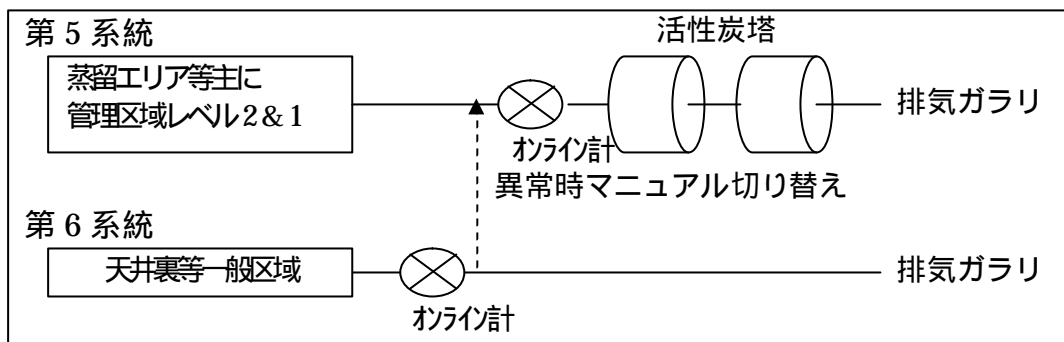
11 月 21 日月曜日午前 2 時過ぎ、豊田 PCB 廃棄物処理施設(愛知県豊田市細谷町 3-1-1)の第 1 蒸留塔の底部ポンプに取付けた圧力計が脱落し、約 200 リットルの PCB 入り洗浄油が室内の防油堤内に漏洩しました。

この漏洩した PCB から揮発した PCB ガスが、隣接するトランス解体フードの天井裏に漏洩し、漏洩したガスが未処理のまま外部に排出されました。

本来、天井裏は PCB により汚染される可能性はない空間ですが、天井裏と蒸留エリアやトランス解体フード内との間に隙間があり、このため、PCB ガスが蒸留エリアから天井裏に漏洩したものと判明しました。また、このような場合には、活性炭吸着処理装置を経て換気を排出する仕組みとなっていました。今回の事故にあたっては現場の対応が遅れ、午前 6 時 2 分まで活性炭吸着処理装置を経ないこととなっていました。
