平成 21 年 11 月 17 日
日本環境安全事業株式会社
北九州事業所

第 2 期処理施設プラズマ熔融分解設備 活性炭吸着塔の火災について

プラズマ分解炉室内での火災の原因と対策について

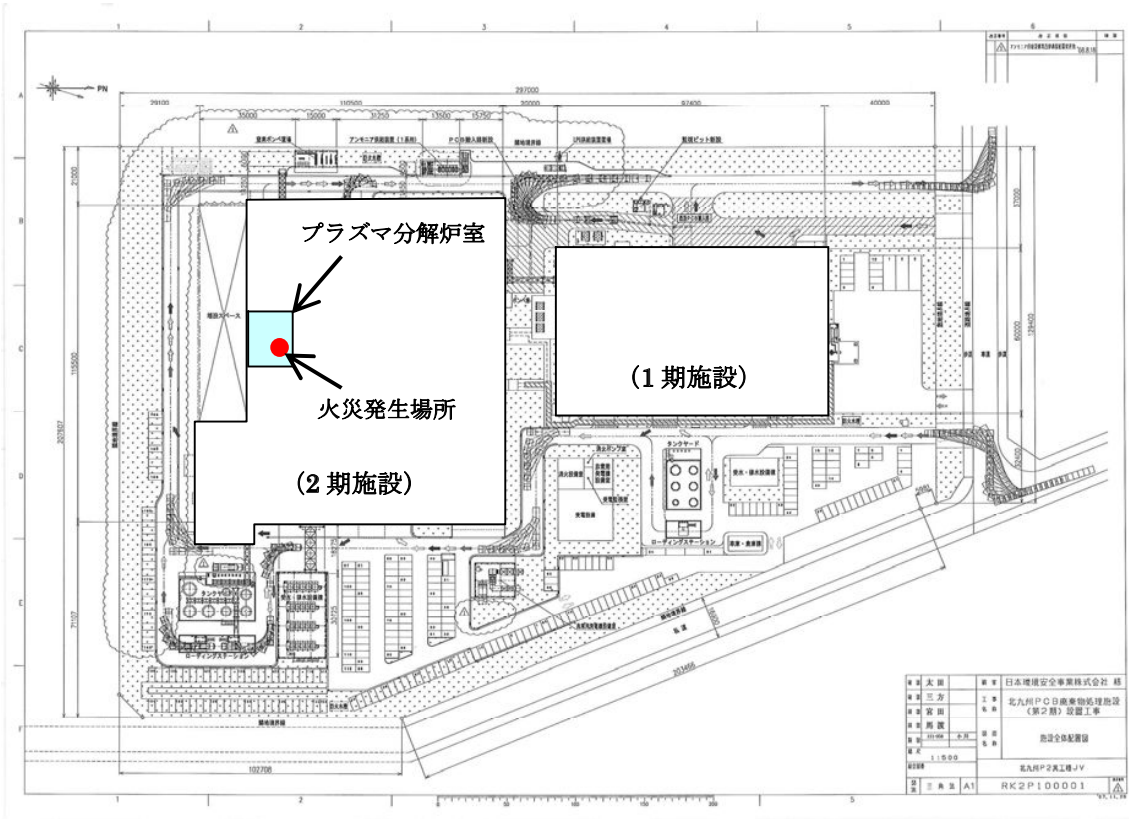
火災発生の場所

平成 21 年 8 月 8 日（土）13 時 24 分頃、2 期施設プラズマ熔融分解炉ドラム缶投入室の排気処理用の活性炭吸着塔より火災が発生し（別紙－1）、消火器による初期消火により炎は直ぐに消し止め、119 番通報を行いました。

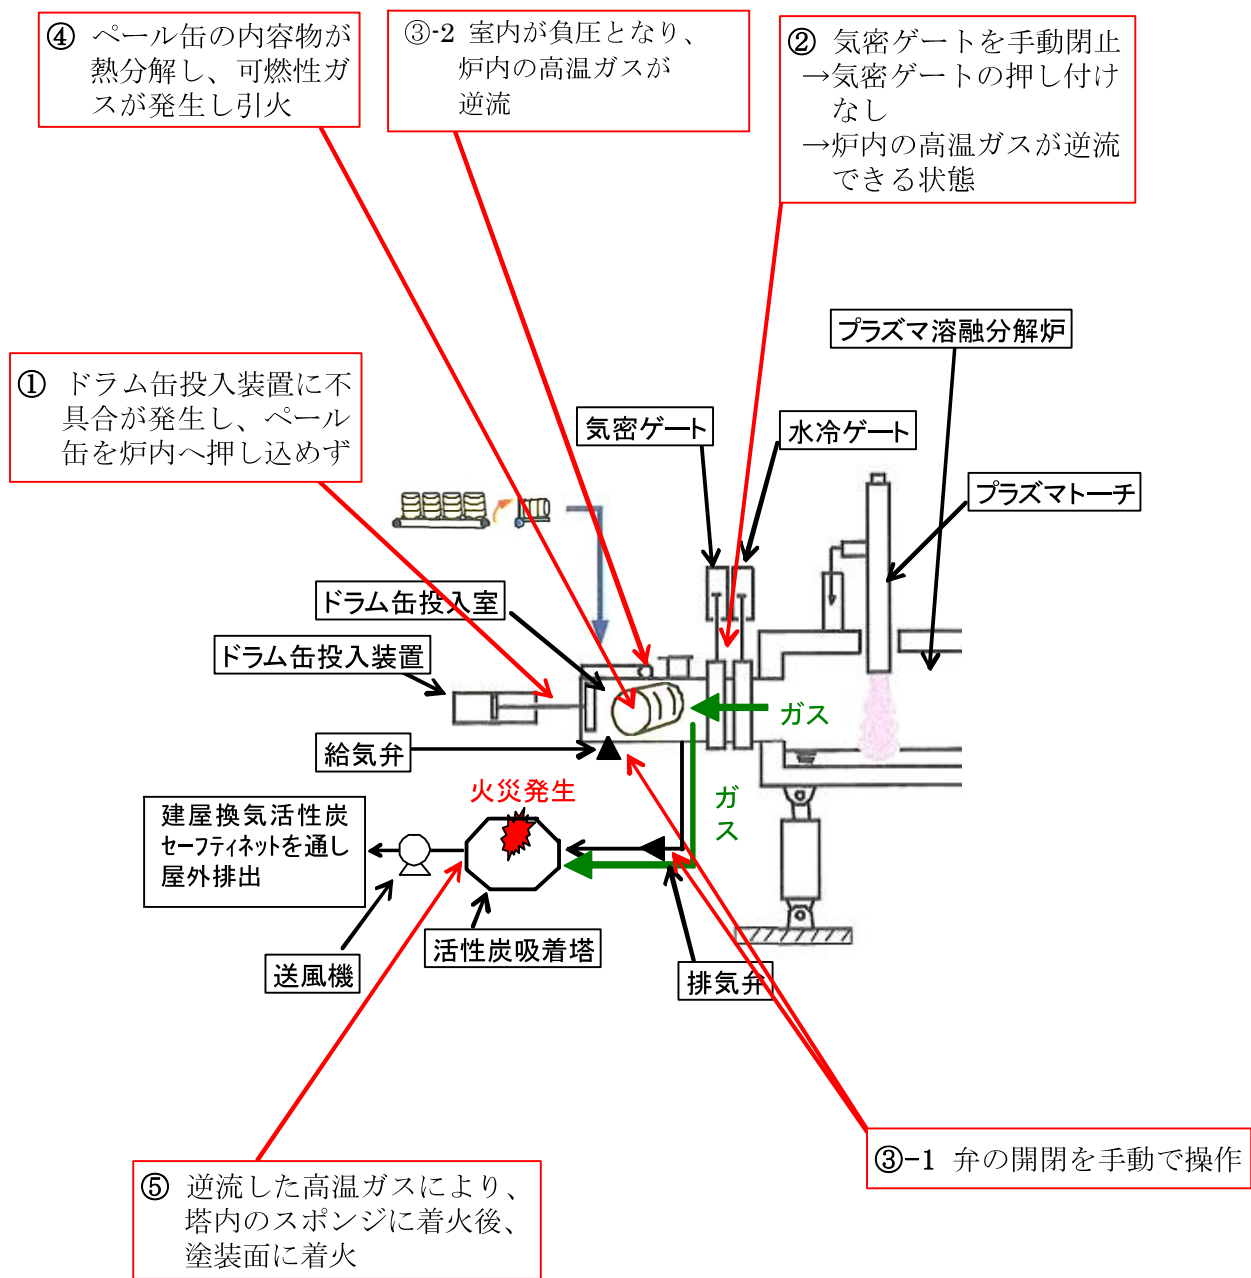
《 原 因 》

自動運転から手動操作へ切り替えた際の操作マニュアルに不備があったため、手動操作による操作時に異常事態が発生した（別紙－２）。

- ①ドラム缶投入装置に不具合が発生し、ペール缶をプラズマ溶融分解炉へ押し込めない状態になった。
- ②そのため、気密ゲートを手動操作により閉止したが、プラズマ溶融分解炉の気密性を保つための気密ゲートの押し付け操作（※）を行っていなかったため、プラズマ溶融分解炉の高温のガスがドラム缶投入室へ逆流できる状態になった。
- （※）自動運転の場合は、この操作は自動で作動
- ③その後、ドラム缶投入室内の排気を制御する弁の操作を手動で行ったところ、弁の開閉操作を誤っていたため、ドラム缶投入室内が負圧になり、気密ゲートのすき間からプラズマ溶融分解炉の高温のガスがドラム缶投入室へ逆流した。
- ④ドラム缶投入室内のペール缶が加熱され内容物のビニールが熱分解し、可燃性ガスが発生し引火した。
- ⑤逆流した高温のガスにより、活性炭吸着塔内のスポンジに着火するとともに、活性炭吸着塔の塗装面に着火した。

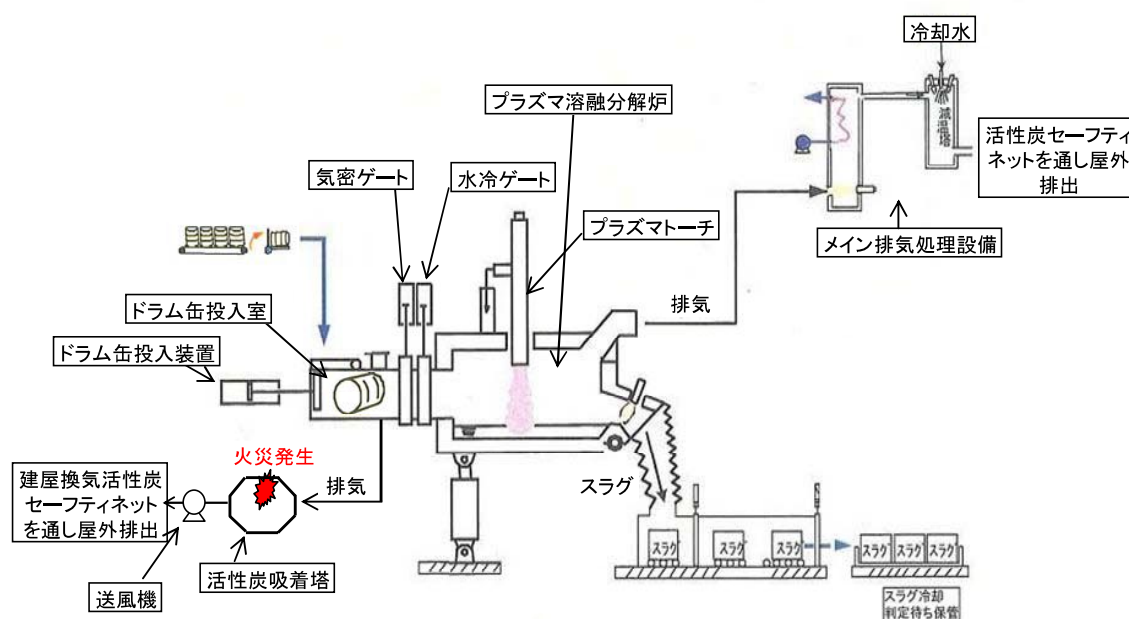
図 1-1 火災発生箇所のフロー図

平成 21 年 8 月 8 日(土)13 時 24 分頃、2 期施設プラズマ溶融分解設備ドラム缶投入室の排気処理用の活性炭吸着塔(1650mm×1260mm×高さ 1300mm、1 階プラズマ分解炉室内に設置)より火災が発生し、消火器による初期消火により炎は直ぐに消し止め、119 番通報を行った。

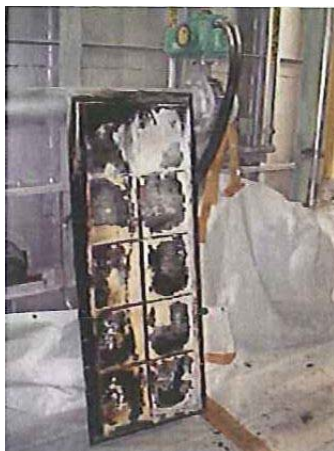
図 2-1 活性炭吸着塔の蓋(内面)

蓋の裏のウレタンスポンジ及び塗装が焼け落ちていた(図2-1)。活性炭層はガス入口側の表層が若干落ち込んでいて、パンチングプレートの上端が覗いていた(図2-2)。

- 2) 活性炭吸着塔の復旧に当たり、可燃物を極力使わないようするために、蓋裏のポリウレタンの使用をやめる。
- 3) 非定常作業時の作業標準の整備を行い、運転員のOJT教育を実施する。

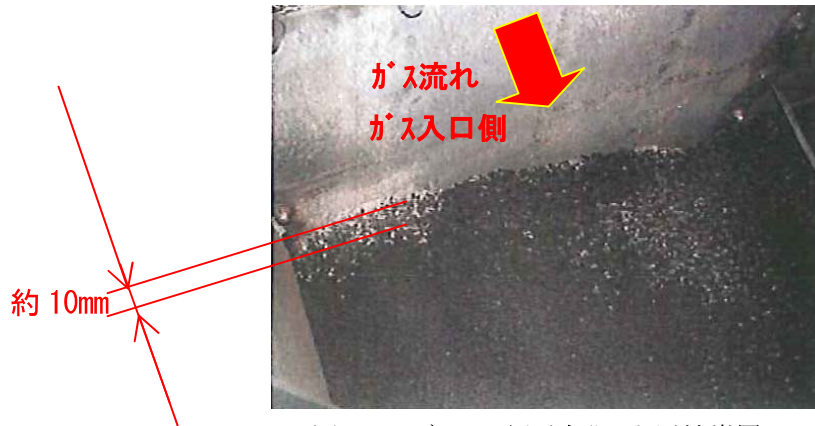
図 2-3 ガス入口側が白化した活性炭層

活性炭層のガス入口側のパンチングプレートから約 10mm の部分は上から下まで白化していた(図 2-3)。白化炭は、新炭に比べ細かい粒の重量比率が大きくなっており、部分的に燃焼したものと考えられる。

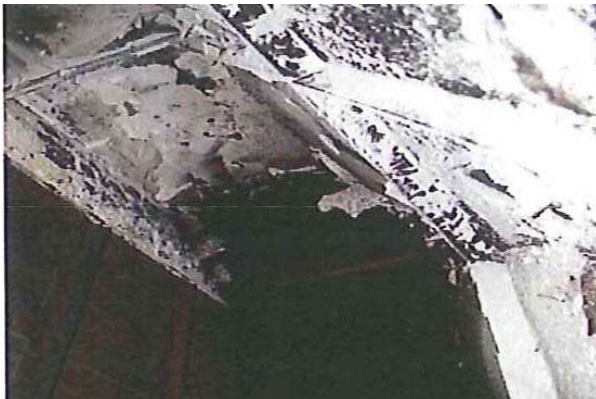
図 2-4 ガス入口側上部 内面

活性炭吸着塔の本体の内側は、上部は塗装が焼け落ち(図 2-4)、下部はほとんど焼けていなかった(図 2-5)。

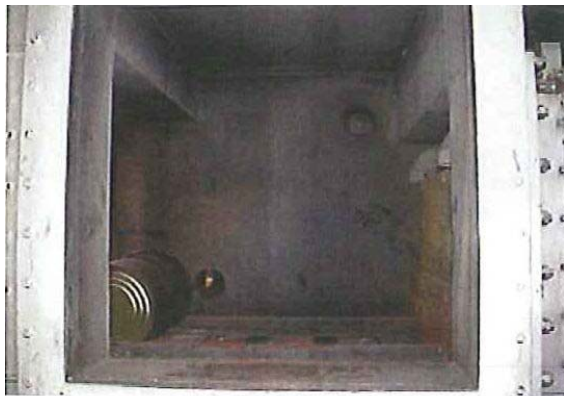
図 2-6 ドラム缶投入室内の状況

ドラム缶投入室の内壁は特に異常はなかった(図 2-6)。ドラム缶投入室内に留まっていたペール缶(処理物)の表面塗装は炉に近い側が茶色く変色していたが、ペール缶そのものの溶損及び著しい熱変形はなかった(図 2-7)。

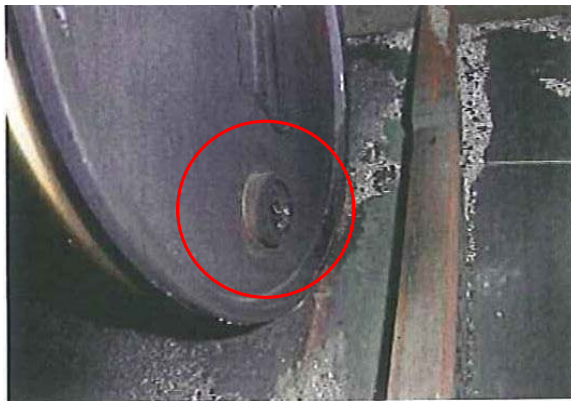
図 2-8 ドラム缶の蓋

ペール缶の蓋のポリエチレン製のプラスチック栓が無くなっており(図 2-8)、蓋の下部の底板上に液のにじみ痕や樹脂状の塊があった(図 2-9)。

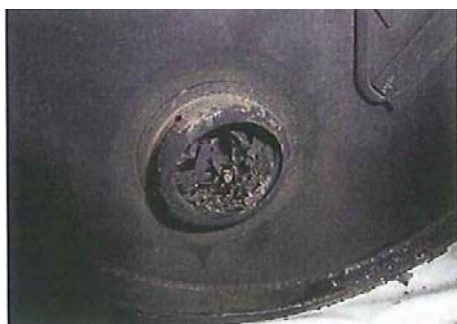
図 2-10 ペール缶の蓋開口から覗く炭化物

蓋の栓付近では黒く炭化物が見られた(図 2-10)。ペール缶の内容物は溶けて内壁に付着していた(図 2-11)。4つの部位からサンプルを採取し分析した結果、内容物はニトリルゴム、ポリスチレン、ポリエチレン樹脂であり、内容物が熱分解する温度である約 400℃以上に加熱されていたことがわかった。

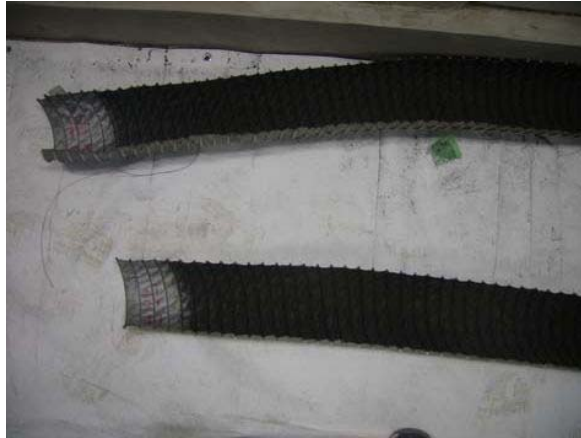
図 2-12 傾動吸収フレキ内面

フレキシブルホースの内面には、ほぼ均一に黒色の煤(すす)が付着していた(図 2-12)。すすの成分分析をした結果、塩化ビニルやポリスチレンの可塑剤成分であるフタル酸エステルが検出されたことから、ペール缶の内容物が熱分解して発生した物質がドラム缶投入室からフレキシブルホースまで到達していたことがわかった。

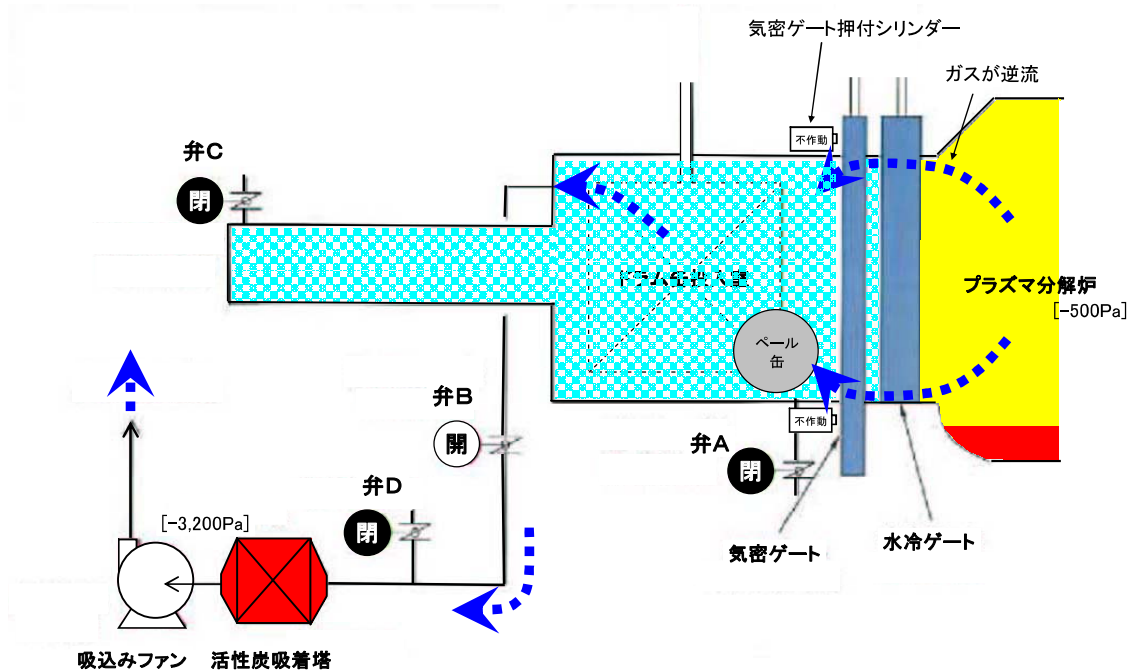
図 2-13 火災発生直前のドラム缶投入室のガスの流れ

火災当日の運転記録より、午前中に発生したドラム缶投入室の不具合の処置を終了した 11:30 から火災が発生した 13:24 頃までの約2時間、ドラム缶投入室が閉め切りで吸引ファンが稼動状態になっていたことがわかった(図 2-13)。

また、気密ゲートの押し付けシリンダが作動しておらず、気密ゲートと壁の間に約 1mm の隙間が開いていたことがわかった。

上記の条件下でのガスの流れを解析したところ、約 280m³/hr 程度の風量でプラズマ分解炉内のガスがドラム缶投入室に逆流し、さらに活性炭吸着塔へ流入していたことがわかった。

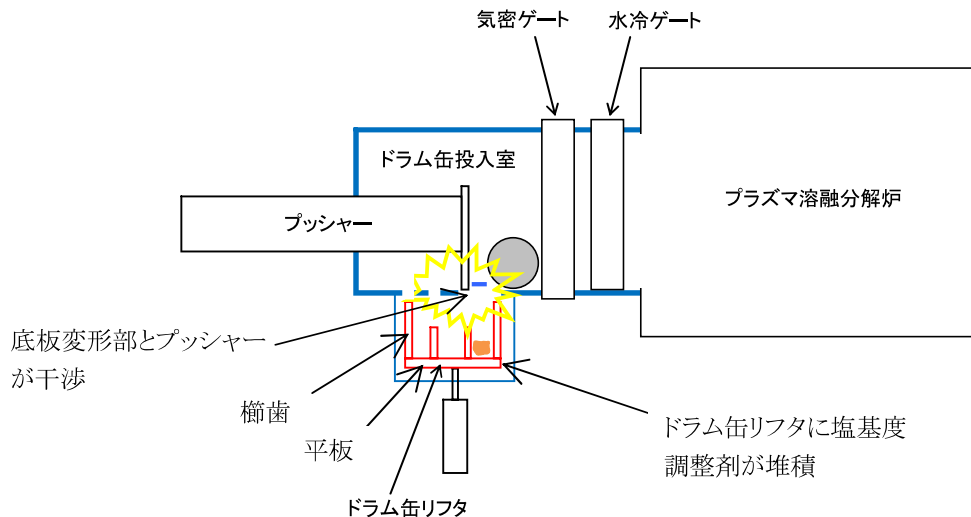
8月8日午前中の点検の結果、ドラム缶投入室の底板が上方向に曲がっており、プッシャー前方の押し付け板の下部がドラム缶投入室の底板と干渉していたことが判明したため、ハンマリングにて曲がりを修理した。

開放点検の結果、ドラム缶リフタの平板上に多量の粉が堆積しており、リフタが上昇する際に、粉の高さ分だけドラム缶投入室の底板を押し上げたことがわかった(*)。

粉が堆積した原因は、分解炉内に舞い上がっている塩基度調整剤(砂と石灰石)が、ドラム缶投入時にドラム缶投入室内まで舞い戻り、底板の開口部からドラム缶リフタの収納部の平板上に少しずつ落下し、運転継続に従い堆積量が増加したものと考えられる。
