平成 21 年 11 月 17 日
日本環境安全事業株式会社
北九州事業所

第 2 期処理施設ボイラー室における ボイラー給水タンクのオーバーフローについて

平成 21 年 6 月 25 日に発生した、第 2 期処理施設ボイラー室のボイラー給水タンクのオーバーフローについて報告します。

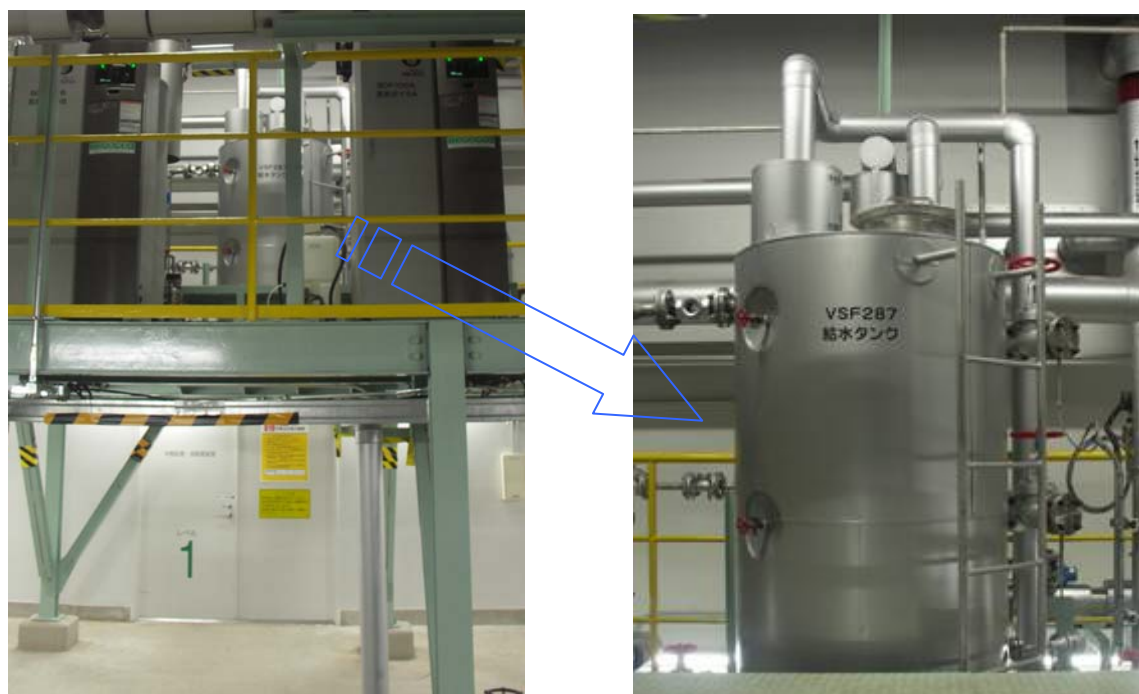
- ・平成 21 年 6 月 25 日 22 時頃、第 2 期処理施設 2 階のボイラー室にある溶剤蒸留回収装置の熱源供給用の蒸気ボイラー給水タンク及び復水タンクの液面警報が発報し、運転会社の作業員が現場確認したところ、給水タンクの天板マンホールから水が漏れ、ボイラー室床面に溜まり、1 階の特殊解体室及び更衣室 1-6 の塗床にも留まっているのを確認しました。(漏洩量は 1 m³ 程度と推定)
- ・手動でブロー水受槽給水弁を閉止し水漏れを止め、ボイラー及び溶剤蒸留回収装置の運転を停止しました。
- ・外部への漏洩は水、PCB 共にありません。

写真 1 ボイラー給水タンク

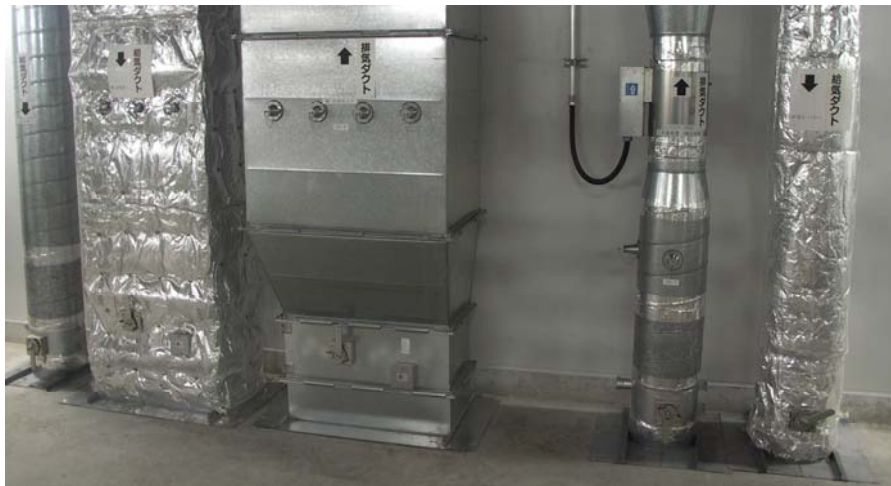
- ・ブロー水受槽の排水側のブロー水ポンプ入口前のストレーナ（ゴミ取り装置）が詰まり、通常は循環冷却している排水量が減少しました。
- ・一方、蒸気ボイラーの自動間欠ブローにより、ブロー水受槽の温度、液面が徐々に上昇し、ブロー水受槽の液面が80%を超えたため、循環から排出側にバルブが切り替わりましたが、ストレーナ詰まりにより液面がさらに上昇しました。
- ・さらに、ブロー水受槽温度が70℃まで上昇したことで、ブロー水受槽を冷却するためブロー水受槽給水弁が開となり、冷却用工業用水が多量に流入しました。（推定流量：60Lit/min）
- ・ブロー水受槽はすでに満水状態だったので、連結している給水タンク、復水タンクに逆流し、最もシールが弱い給水タンクの天板マンホールから漏水し、ボイラー室床面に流れ、床の開口部（写真2参照）から1階更衣室1-6の天井材（石膏ボード）を通過して、更衣室1-6の床面に水が溜まり、自動扉下端の隙間から隣接する特殊解体室へ流入しました。（添付図2、3参照）

写真2 ボイラー室床の開口部

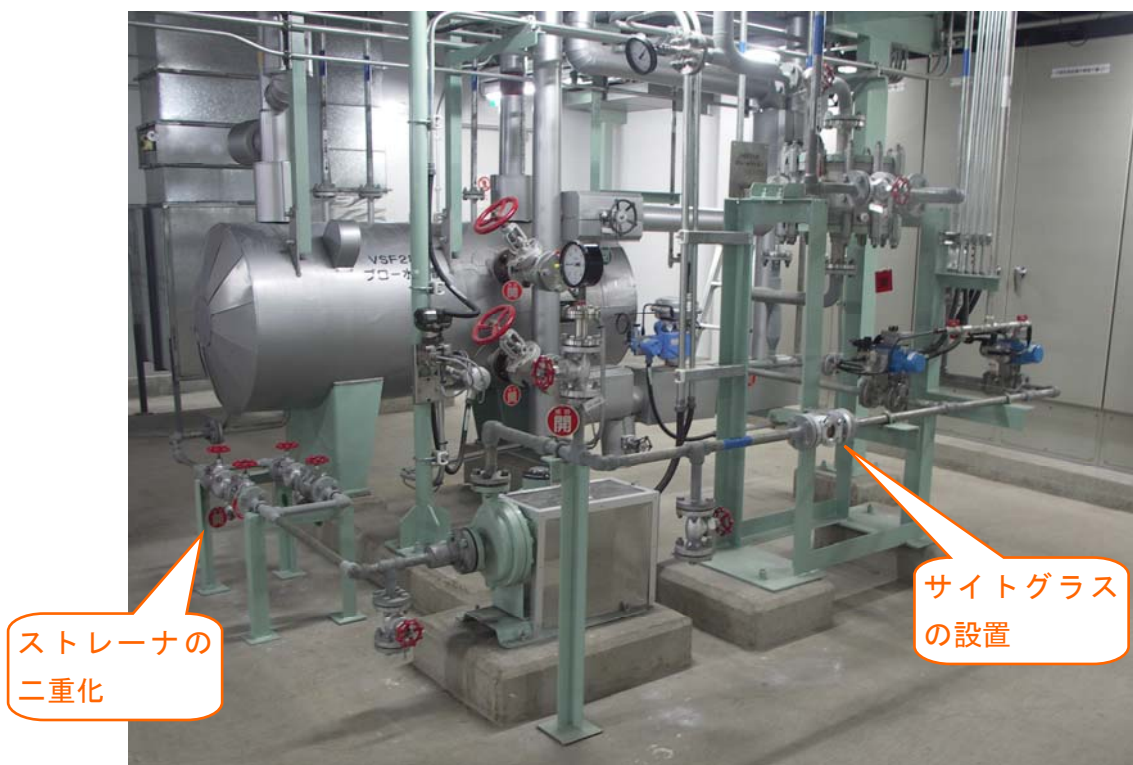
写真3 ボイラー水受槽まわり対策状況

- ①ブロー水受槽の排水側のストレーナを交互運転できるように2重化し、サイトグラス（のぞき窓）を設置。
- ②蒸気ボイラー周りのインターロックの見直しと適正化。
- ③ブロー水受槽のエ水ラインの流量を制限するオリフィス（穴あき板）を設置。
