## 第 1 期処理施設 粗解体室での洗浄液の漏洩について

平成 22 年 2 月 19 日に発生しました 1 期施設粗解体室内の大型トランス洗浄ステーションからの洗浄液の漏洩について、原因の確認と再発防止策を講じたので報告します。

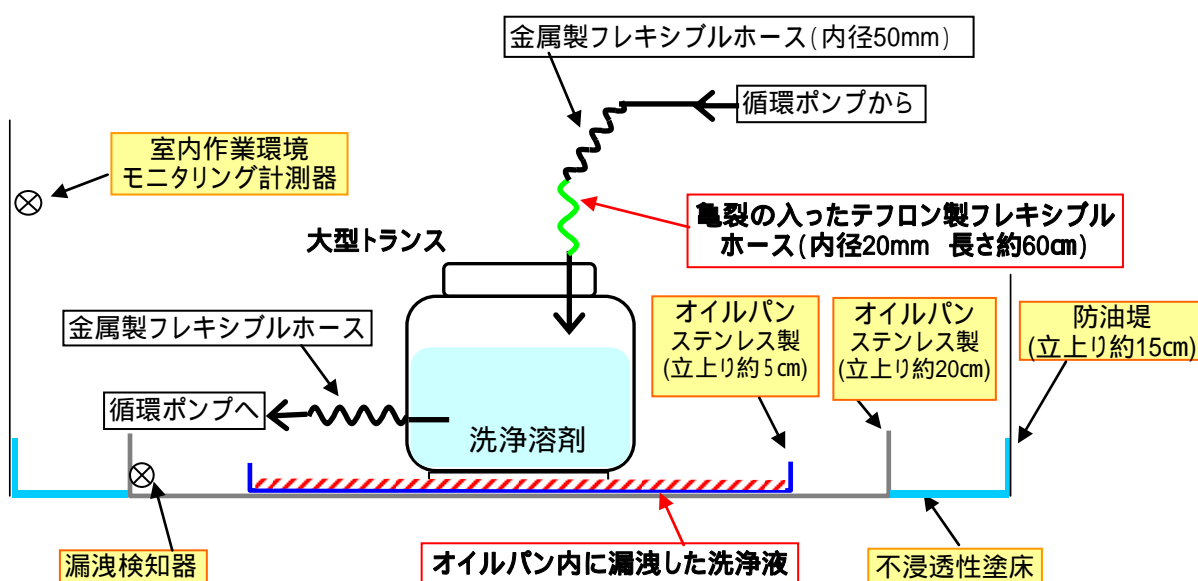
図 1 大型ステーション概要図

2 月 19 日（金）午前 7 時 11 分頃、粗解体室内の作業環境用オンラインモニタリングの計測値の異常を知らせる発報があったため、直ちに現場を確認したところ、大型トランス洗浄ステーションの下にあるセイフティネットのオイルパン（4,090 mm × 3,190 mm）内に洗浄液（分析の結果、P C B 濃度 2,340ppm）約 150 リットルが漏洩していたのを発見。

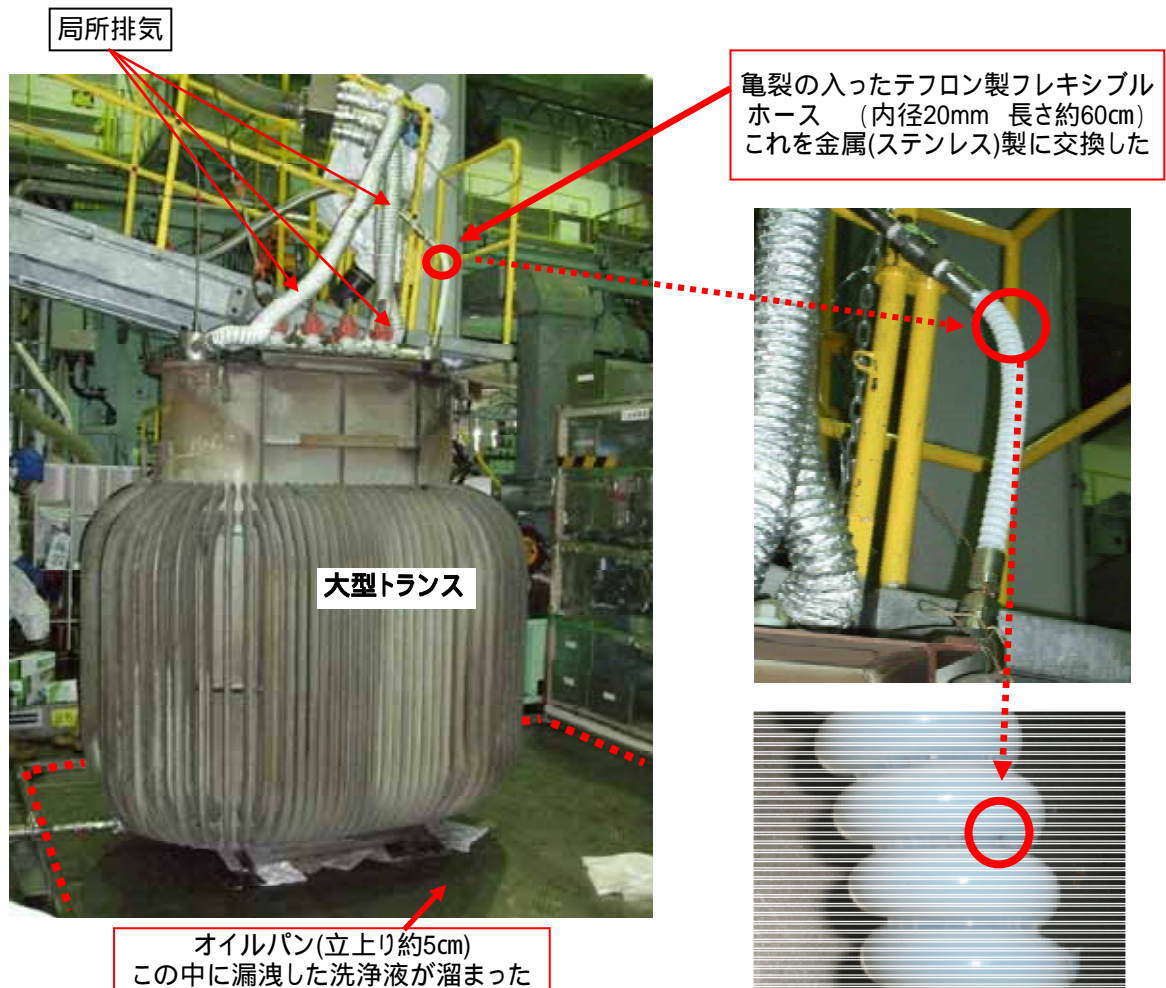
大型トランス洗浄ステーションで、大型トランスからPCB油を抜油し、浸漬洗浄を行った後に、洗浄液(950 リットル)を大型トランス内に入れ、自動循環洗浄を行っていました。この循環洗浄において洗浄液を循環させるために使用していたテフロン製のフレキシブルホース(約 60cm)の1箇所にて亀裂(2mm程度)が生じ、漏洩したものです。

写真1 フレキシブルホース漏れ箇所

フレキシブルホースの断面を観察したところ、漏れ部の亀裂は外側から内側に入っていることから、内圧による原因ではなく、外的要因によるものと思われ、今回の漏洩は、曲げの力により外面側から内面側に亀裂が入り発生したと思われます。

- ( 1 ) テフロン製の洗浄用フレキシブルホースを金属(ステンレス)製に交換しました。
- ( 2 ) 粗解体室内の洗浄用フレキシブルホースについて一斉点検を行った結果、他の洗浄ステーションでは全て金属(ステンレス)製であること、また、異常がないことを確認しました。

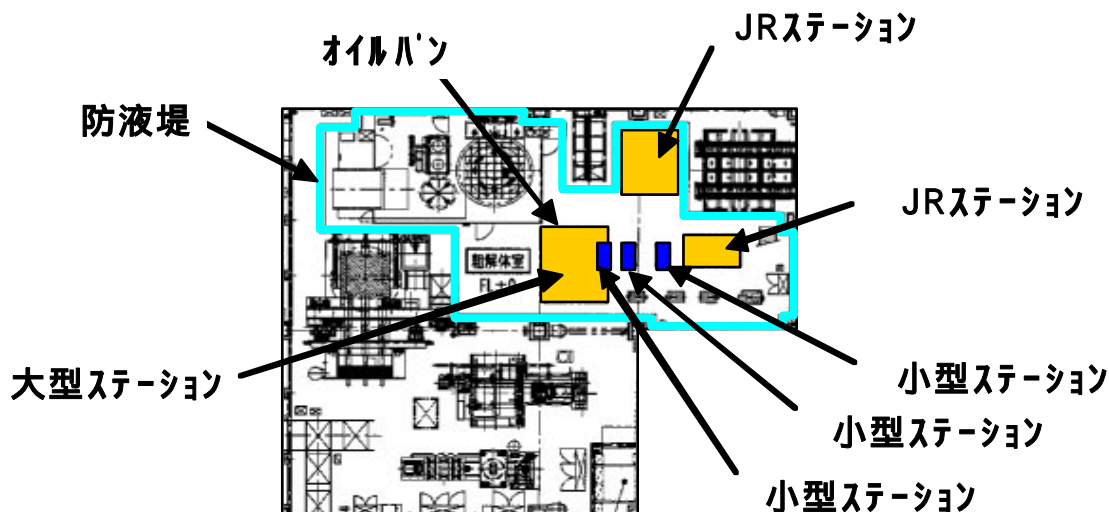
図3 粗解体室 洗浄ステーション位置図

ステーション	検査日	検査結果	
		材質	状態
JR ステーション	H22.2.19	金属製	外観良好
小型ステーション	H22.2.19	金属製	外観良好
小型ステーション	H22.2.19	金属製	外観良好
小型ステーション	H22.2.19	金属製	外観良好
JR ステーション	H22.2.19	金属製	外観良好

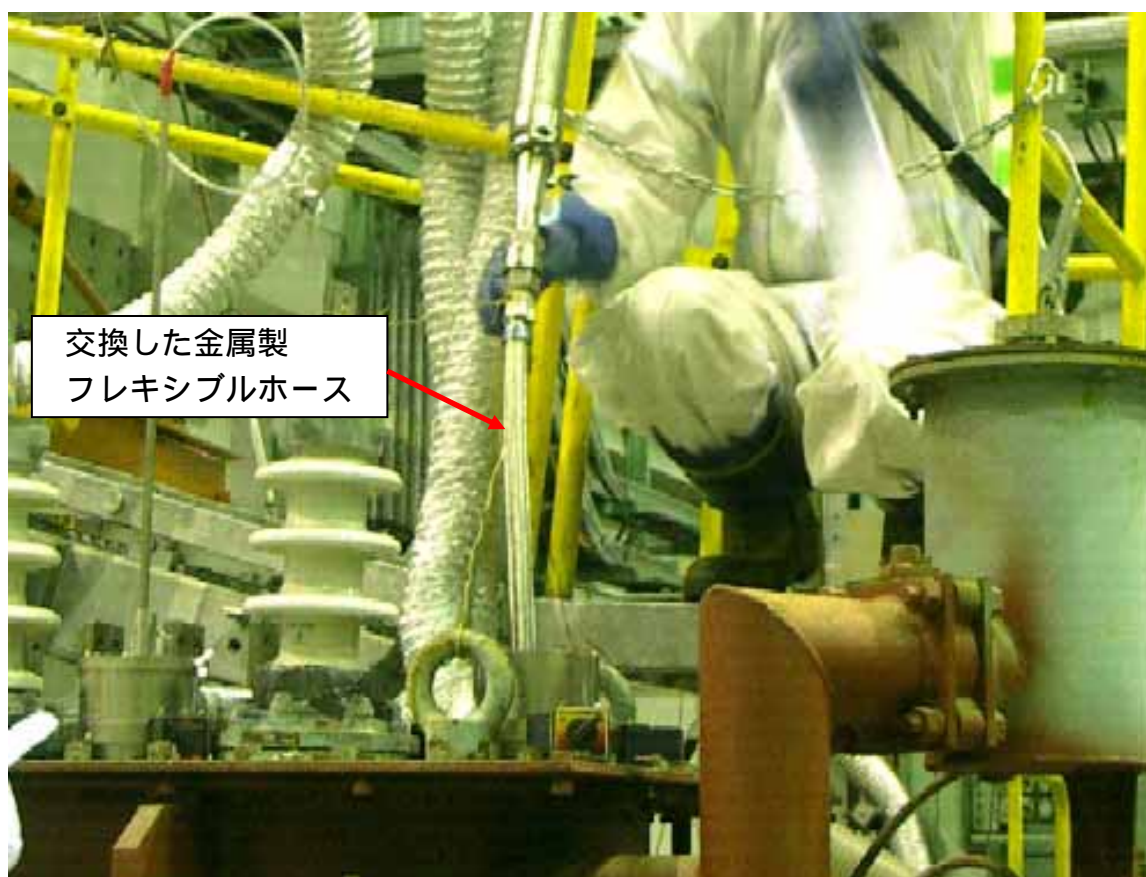
写真 2 金属製フレキシブルホース交換状況
