第 2 期施設溶剤蒸留室での洗浄液の漏洩について

平成 22 年 6 月 17 日に発生しました 2 期施設溶剤蒸留室内の遠心分離機からの洗浄液の漏洩について、原因の確認と再発防止策を講じましたので報告いたします。

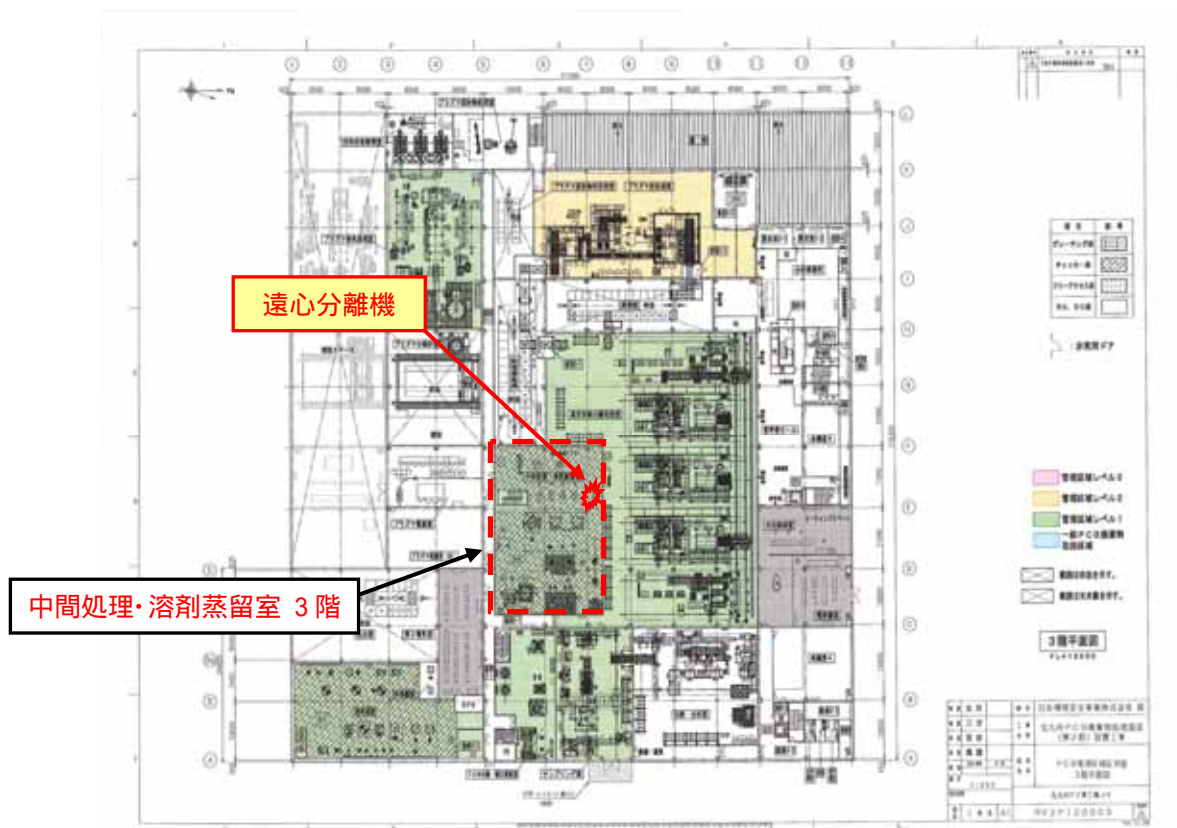
図 1 第 2 期施設(3 階)平面図

6 月 17 日午後 10 時 3 分頃、第 2 期施設の 3 階にあります溶剤蒸留室内の溶剤蒸留回収設備において、トランス・コンデンサの PCB 油を抜油した後に内部洗浄した洗浄液中に含まれる浮遊固形物を除去する遠心分離機から洗浄液が漏洩し、液は遠心分離機の下にあるセイフティネットのオイルパン(1,820 mm×940 mm)内に溜まり、オイルパンに設置した漏洩検知器が作動して、遠心分離機は直ぐに停止しました。

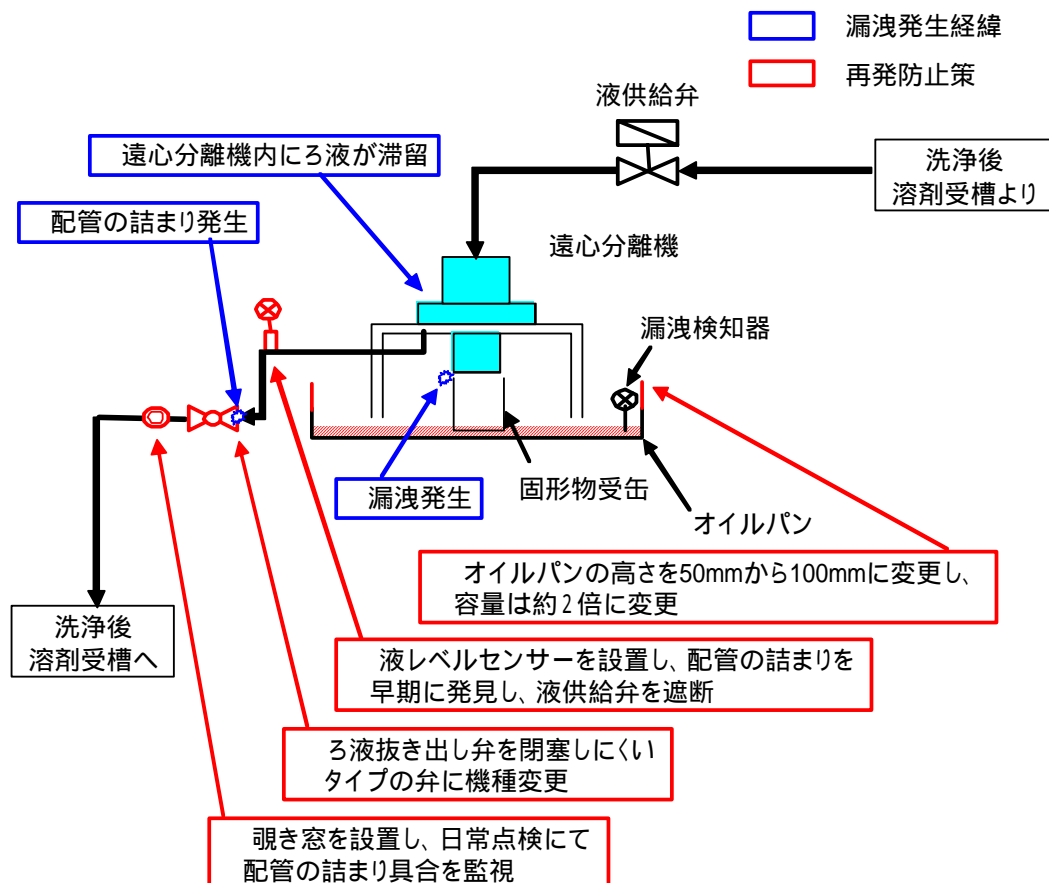
図2 発生原因と再発防止対策

この遠心分離機のろ液中には遠心分離機では完全に取り除くことが出来ないきめの細かい浮遊固形物が含まれており、この浮遊固形物がろ液抜き出し配管に設置している弁に引っ掛かって堆積し、ろ液抜き出し配管を閉塞したため、遠心分離機内にろ液が溜まり、分離した固形物の払出口から固形物受缶に溢れ、さらにオイルパンへ漏洩したものと推定されます。

ろ液抜き出し配管に設置している弁を閉塞しにくいタイプの弁に機種変更しました。

弁の閉塞等の異常を早期に検知して、遠心分離機を停止し、液供給弁を閉止するため、ろ液抜き出し配管に液レベルセンサーを設置しました。

日常のパトロールにて液抜き出し配管に異常がないことを確認出来るように、配管途中に覗き窓を設置しました。

万が一の漏洩に備えてオイルパンの高さを、現行の高さ 50mm から 100mm に嵩上げをしました。これにより、オイルパンの容量はこれまでの約 2 倍となり、万が一、前記の液レベルセンサーが機能せずに遠心分離機内に洗浄液が溜まって、オイルパン内で余裕をもって受けられるようになりました。
