## 第2期処理施設特殊解体室での天井材一部落下について

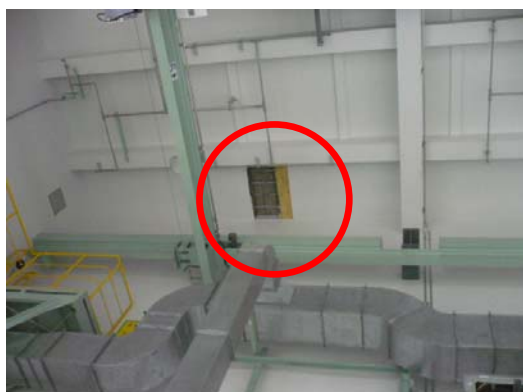
平成23年8月3日午前7時20分頃、特殊解体室内において、天井材(石こうボード・ケイ酸カルシウム板)の一部(91cm×182cm)が落下していることを始業点検時に発見しました。

写真1 天井材落下箇所  
(天井を下方から撮影)

この結露の発生により、天井材に水分が浸透して強度が低下し、天井材を取付けているビスから天井材が抜け落ちました。

- ①特殊解体室天井裏への室外空気の流入を遮断し、天井材上面での結露発生を防止するため、隙間に気密性の高いシール材等を充填しました。

- ②天井材の含水率と天井材強度との関係を調査・検討し、含水率が 2%以上の天井材を新品に交換しました。

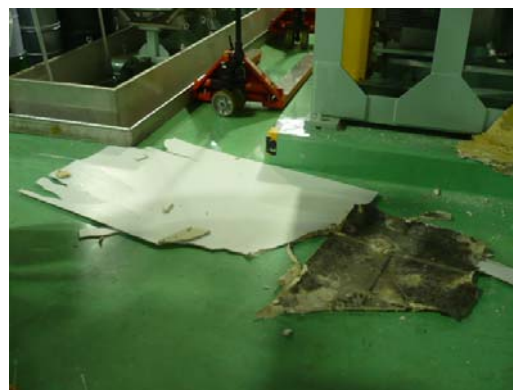
写真2 落下した天井材

落下による負傷者、配管・機器類の損傷はありませんでした。  
また、施設内部及び施設外部へのPCB漏洩はありませんでした。

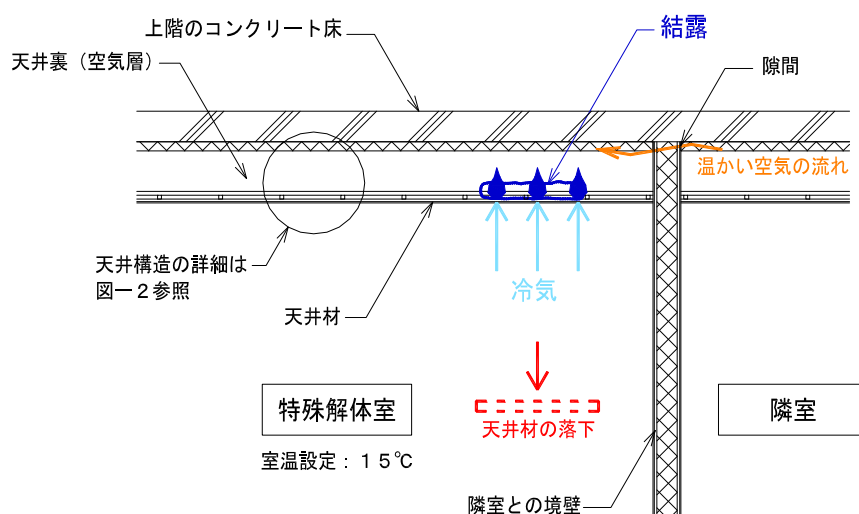
現場調査により、天井裏にある隣室との隙間から流入した室外空気(外気温度相当)が、特殊解体室内の冷氣(室温 15℃設定)により冷やされ、天井材上面に結露が発生していたことが確認されました。

図1 天井材の落下原因

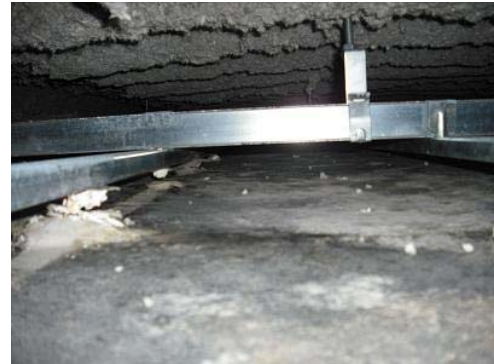
写真3 天井材落下箇所付近の天井裏

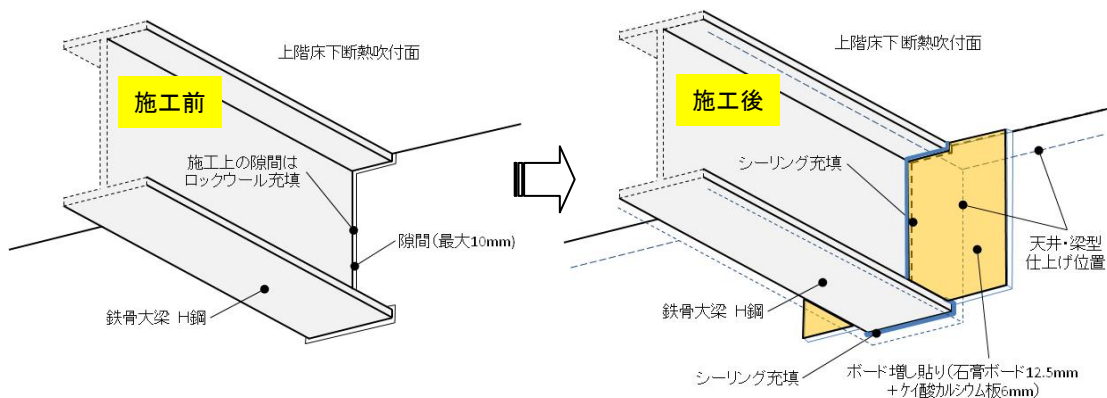
図3-1 隙間対策(梁と間仕切の取合い部の対策)

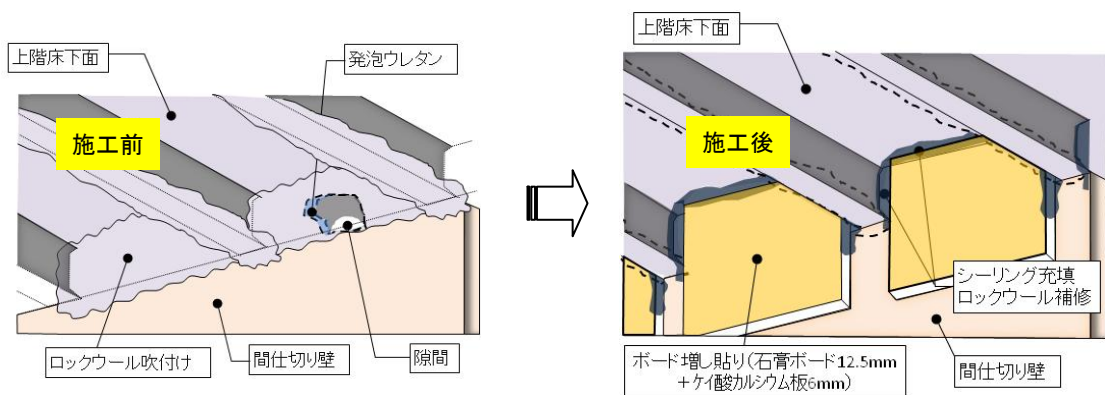
図3-2 隙間対策(上階床下面と間仕切り取合い部の対策)

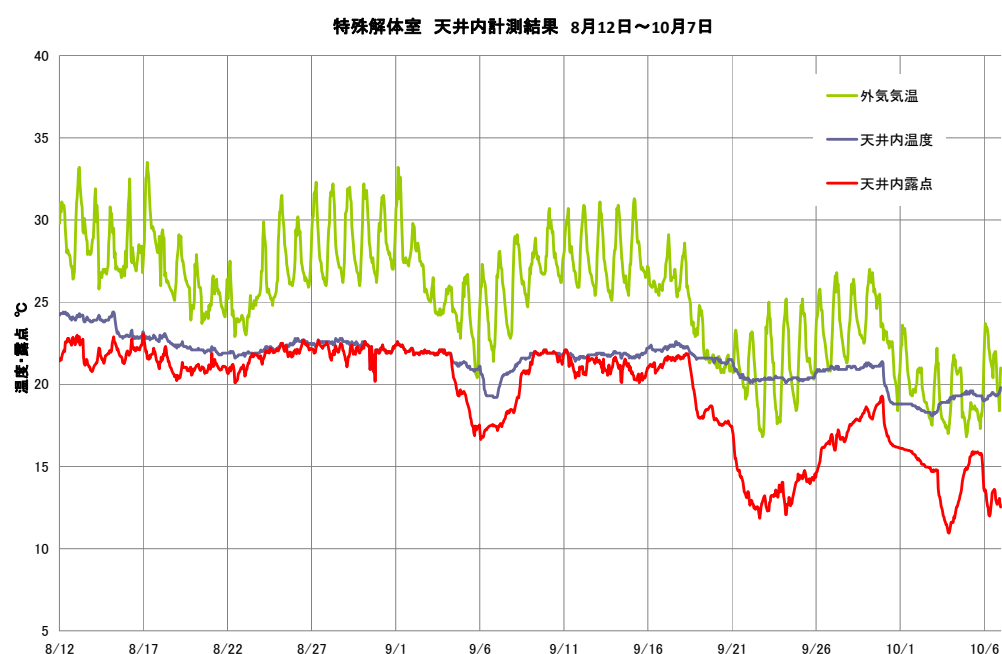
前記の対策を行った後、8月12日から10月6日の間に特殊解体室天井裏の温度と湿度の測定を行った結果、図-4に示すとおり天井内温度が露点温度を下回ることはいないことが確認されました。

今回の対策で天井裏の壁の隙間を小さくしたことにより、天井裏に持ち込まれる水分量は天井ボードの強度を維持するに十分な程度まで低減されていると考えられます。

図 4 特殊解体室天井内計測結果(8/12～10/6)
