2期施設 特殊解体室内での天井材一部落下について

平成23年8月に発生しました特殊解体室の一部天井材落下に関し、本年度、天井材追加点検を実施しましたので、報告致します。

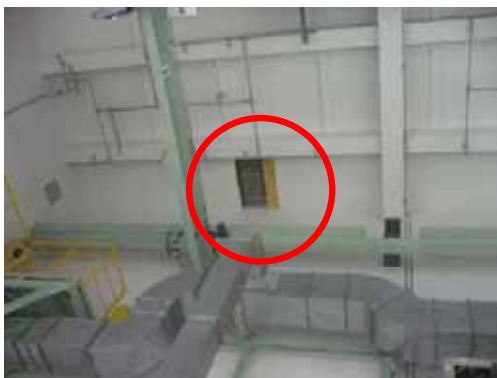
特殊解体室内において、天井材(石こうボード・ケイ酸カルシウム板)の一部(91cm×182cm)が落下しました。落下による負傷者、設備損傷、及びPCB漏洩はありませんでした。

写真 天井材落下箇所
(天井を下方から撮影)

① 隙間シール施工

天井裏への室外空気の流入を防ぐため、隙間に機密性の高いシール材等を充填しました。

- (a) 梁と間仕切の取合い部(梁貫通部)の全箇所
- (b) 上階床下面と間仕切の取合い部の漏気確認箇所

② 天井材交換

天井材の含水率が2%以上の天井材については、天井材を新品に交換しました。

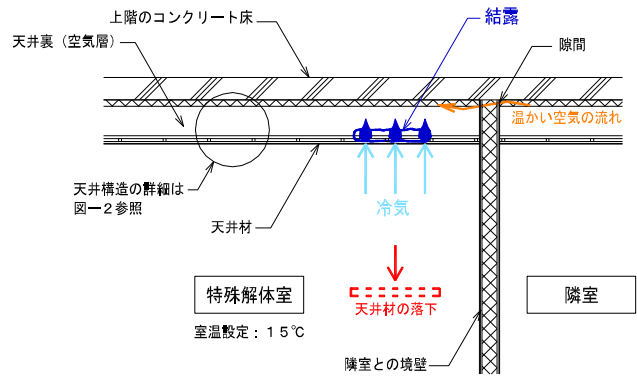
図1 天井材の落下原因

天井裏にある隣室との隙間から流入した室外空気(外気温度相当)が、特殊解体室内の冷氣(室温15℃設定)により冷やされ、天井材上面に結露が発生し、その結果、天井材の強度が低下し天井材を取り付けているビスから天井材が抜け落ちたものと判明しました。

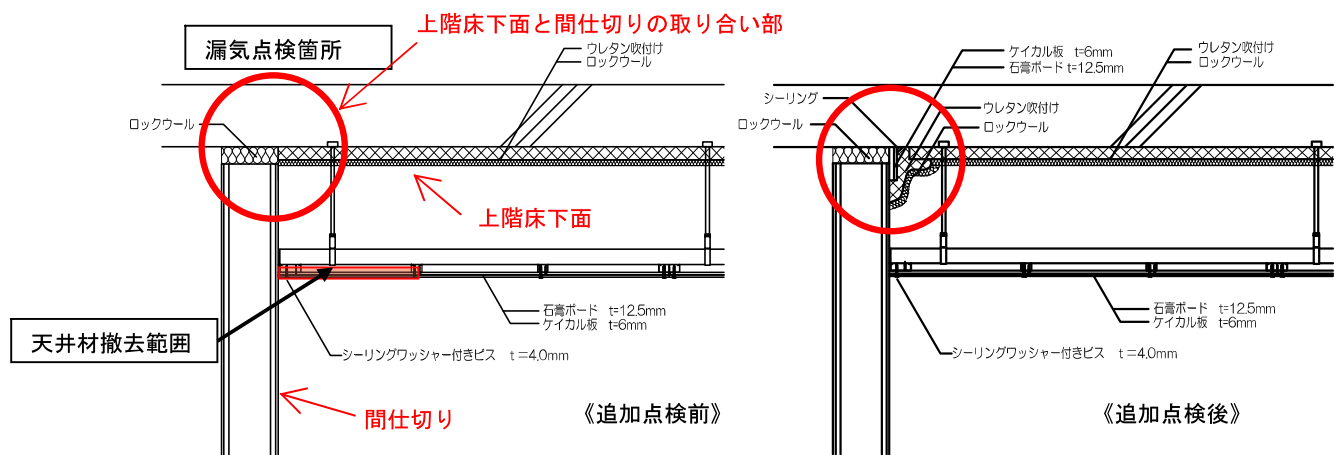
図 2 上階床下面と間仕切りの取合い部

若干の室外空気の流入経路は、図 2 の上階床下面と間仕切りの取合い部の隙間と推定し、昨年度補修した範囲も含め、特殊解体室四辺近傍の天井材を撤去して、取合部を覆っているロックウールを剥がし、漏気を全周確認しました。漏気が確認された隙間には、気密性の高いシール材等を充填し、ロックウールを復旧しました。

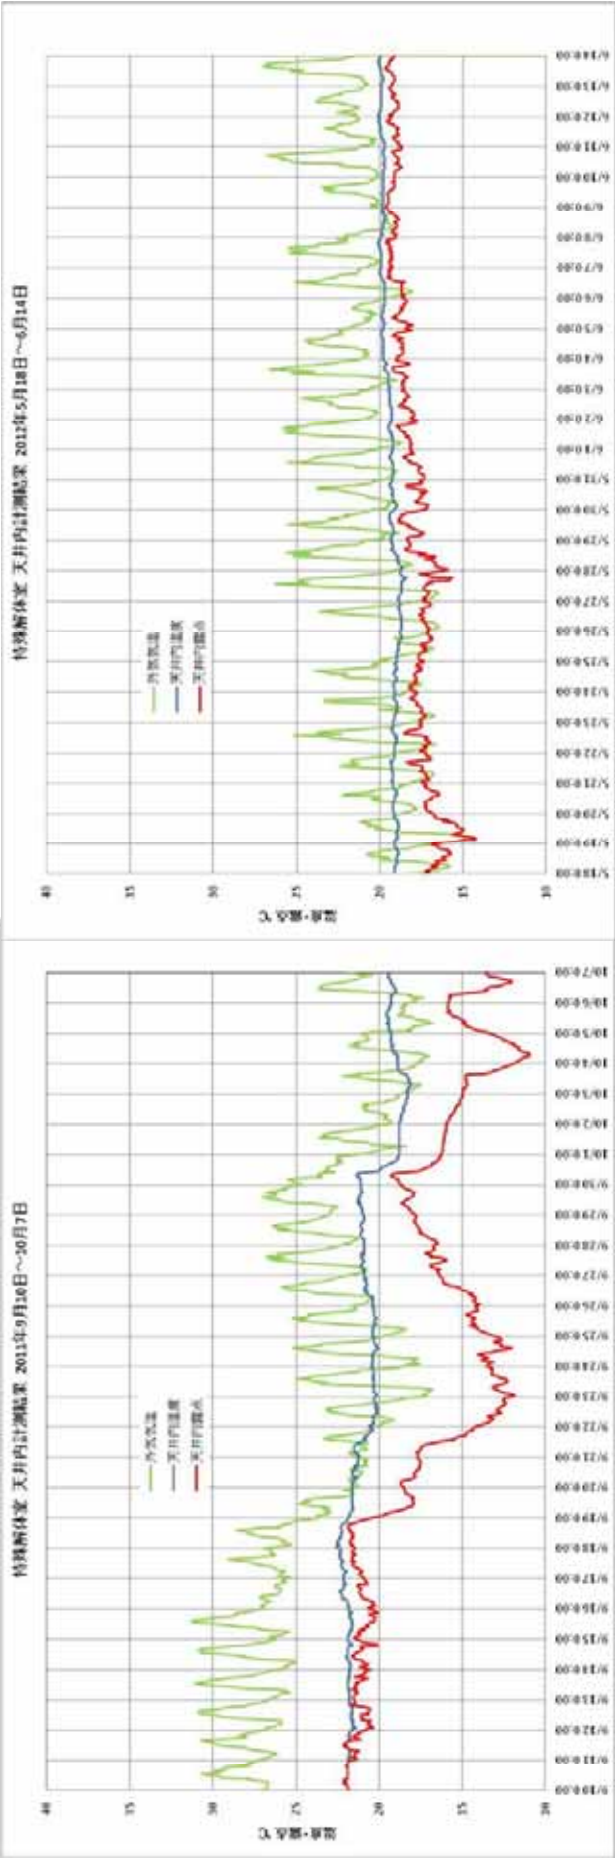
8月12日から10月6日の間に特殊解体室天井裏の温度と湿度の測定を行った結果、天井内温度が露点温度を下回ることはないことが確認されました。天井裏の壁の隙間を小さくしたことにより、天井裏に持ち込まれる水分量は天井ボードの強度を維持するに十分な程度まで低減されていると考えられます。

ただし、天井内の温度・露点が外気の影響を受けて変動しており、若干の室外空気流入が認められるため、H24年夏までに追加点検を行うものとなりました。

5月18日から6月14日の間に特殊解体室天井裏の温度と湿度の測定を行った結果を昨年度のデータと比較しました。(別紙)

この結果、天井内温度・湿度への外気の影響が極めて小さくなっていることを確認しました。

特殊解体室天井内における温度・露点温度（相対湿度より算出）、及び外気温度（下関気象台）の時系列変化
