News Release

平成 25 年 2 月 1 日

北九州 PCB 廃棄物処理施設第 1 期施設 2 次洗浄室内での  
洗浄液の漏洩について

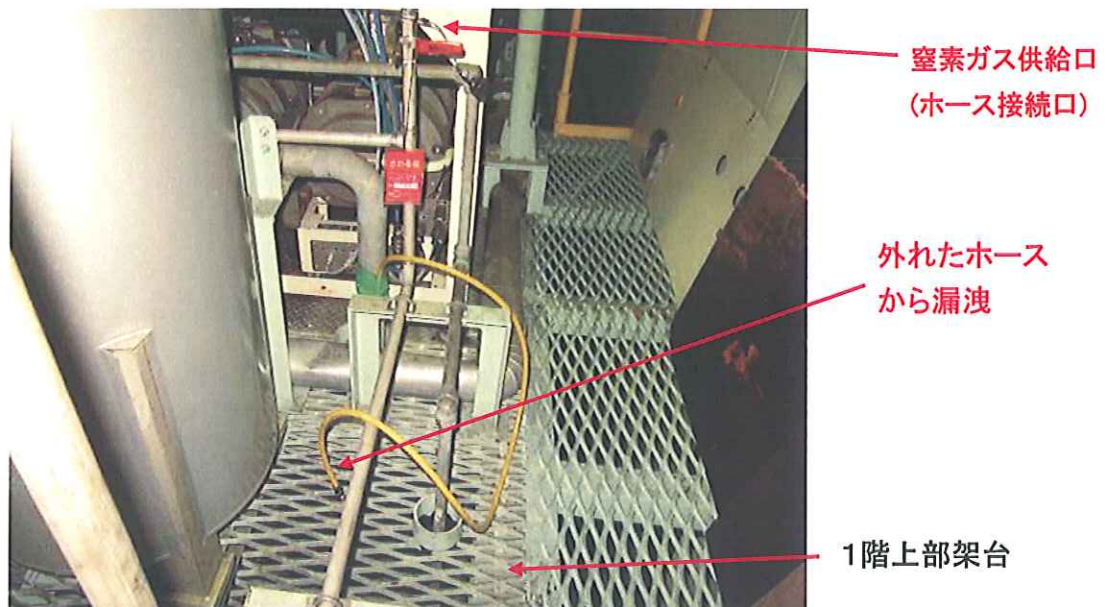
## <漏洩した部分の写真>

平成 25 年 2 月 1 日午前 9 時頃、当社北九州 PCB 廃棄物処理施設第 1 期施設の 1 階にある 2 次洗浄室内の含浸物 2 次洗浄装置の熱交換器に接続していた窒素ガスホースから、トランス・コンデンサ内部の紙・木などを 2 次洗浄した洗浄液 (PCB 濃度 0.17%) が約 10 リットル漏洩しました。これらの漏洩した洗浄液は、直ちに回収しました。

原因は、熱交換器が閉塞したため、窒素ガスを送り込んで閉塞を解消する作業を行っていたところ、窒素ガスを送り込むホースが元栓から外れ、外れたホースに洗浄液が逆流して漏洩したもので、作業員のホース接続ミスにより生じたものです。

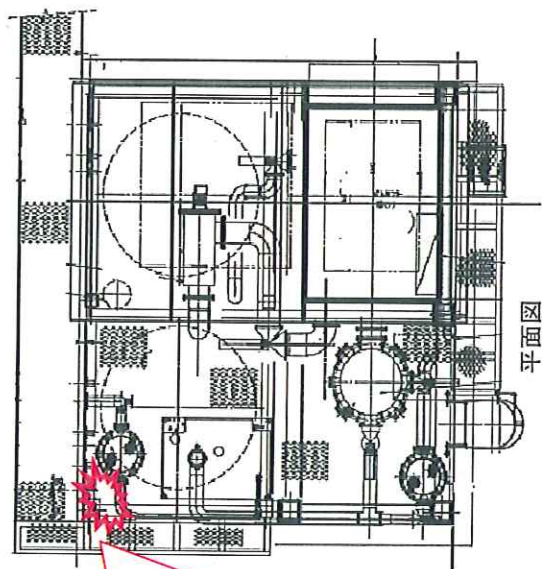
窒素ガス供給口

外れたホース
