Japan Environmental Safety Corporation  
日本環境安全事業株式会社

平成 25 年 10 月 30 日

## 北九州 P C B 廃棄物処理施設第 2 期施設真空加熱分離処理室内床面上への P C B を含む洗浄液の漏洩の原因と対策について

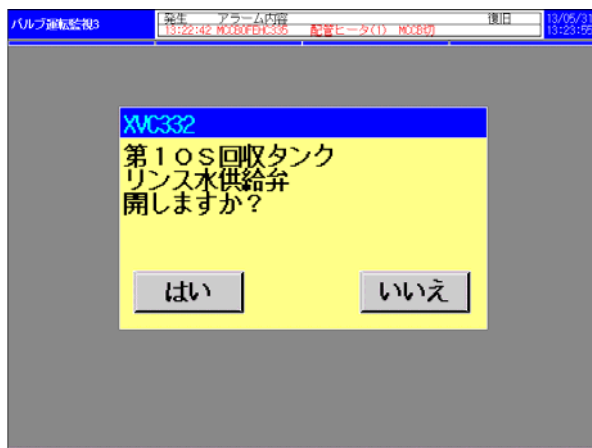
### 1. タッチパネルの応答確認追加

誤操作を未然に防ぐための応答確認機能（YES & NO）がなかったこと。

真空加熱分離装置 A、B、C 号機のタッチパネルについて、応答確認機能の付加、タッチペンの使用、ボタン位置の変更（写真参照）の改善を実施しました。

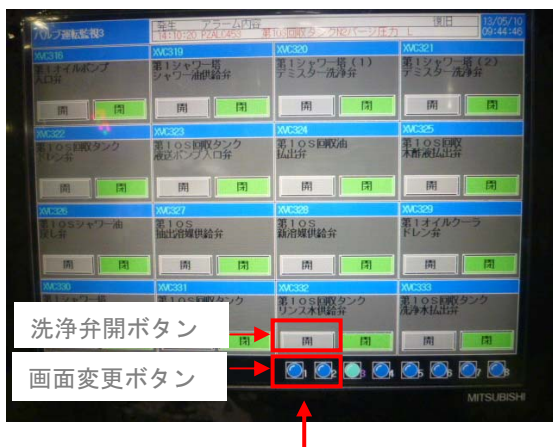
変更前

弁開閉状態確認の際、開スイッチは赤表示、閉スイッチは緑表示を目視確認できるシステムとなっていたが、洗浄水弁開閉スイッチのパネル配列が画面変更ボタン(ページ送り)の直近にあったため、作業員が画面変更ボタンと洗浄水弁開スイッチを同時タッチしたことにより作動後直ぐに画面が替わり、洗浄水弁開の赤表示に気づかなかったこと。

同時にタッチしたボタン
