北九州PCB処理事業所トラブル事象一覧（令和2年8月～12月）

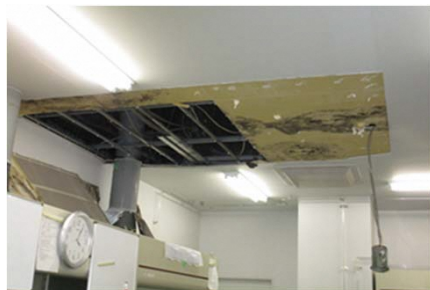
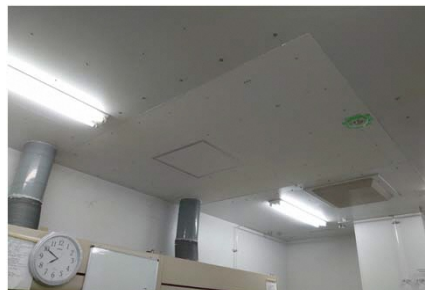
No.	発生日時	発生場所	概 要	対 応 状 況
1	8月31日 14時25分	2期・2階 低濃度分析室	低濃度分析室No3ドラフトチャンバー前の天井の一部が2m四方の範囲で落下。 No3ドラフトチャンバーでの作業はしていなかったが直ちに低濃度分析室の入室を禁止。 ドラフトチャンバー内の負圧は正常範囲であることを確認。	天井内の排気ダクトに結露が見られ落下した天井板も膨潤していたことから、結露が原因によるものと判明。 応急措置として、天井の開放部に防水シートを張り、すき間を養生テープで塞ぐとともに、周辺の天井板にビスを打ち込んだ後に、天井内の排気ダクトの仮保温工事と作業場所上部のビス止め補強工事を施工。 恒久対策として、天井裏ダクトの断熱工事を施工するとともに、天井内部の点検による経過観察を実施。
	9月3日 9時30分	1期・1階 破碎室	始業前点検で破碎室の天井の一部に約50cm角の剝離を発見。 直ちに当該箇所付近の立入を禁止。 破碎室内の負圧は正常範囲であることを確認。	給気ダクト吹き出し口付近に結露跡があったことから、室温と給気温度の温度差による結露が原因によるものと判明。 応急措置として、天井吹き出し口の下部にセーフティネット等の仮設工事を施工。 恒久対策として、既存の天井材の下側に、新たな天井材(ケイカル板)をネジに加えワッシャで固定する補強工事を施工するとともに、天井内部の点検による経過観察を実施。
	・同様の事案が続いたことから、施設全体の緊急的な点検を実施。緊急対応が必要な箇所は無かったが、安全サイドに立って天井材等の更新工事を計画。

2期低濃度分析室の天井板落下状況(左)と補修後の状況

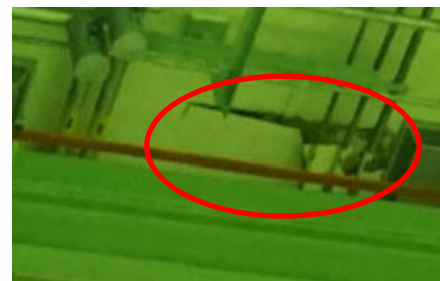
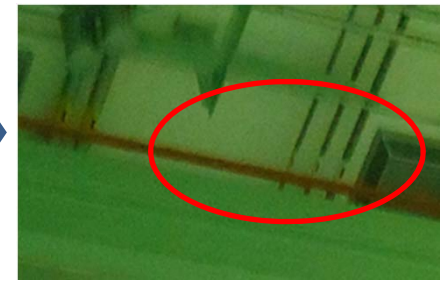
1期破碎室の天井板剥離状況(左)と補修後の状況(右)
