北九州 PCB 処理事業における安全活動

北九州PCB処理事業所 トラブル事象一覧 (令和6年2月～12月)

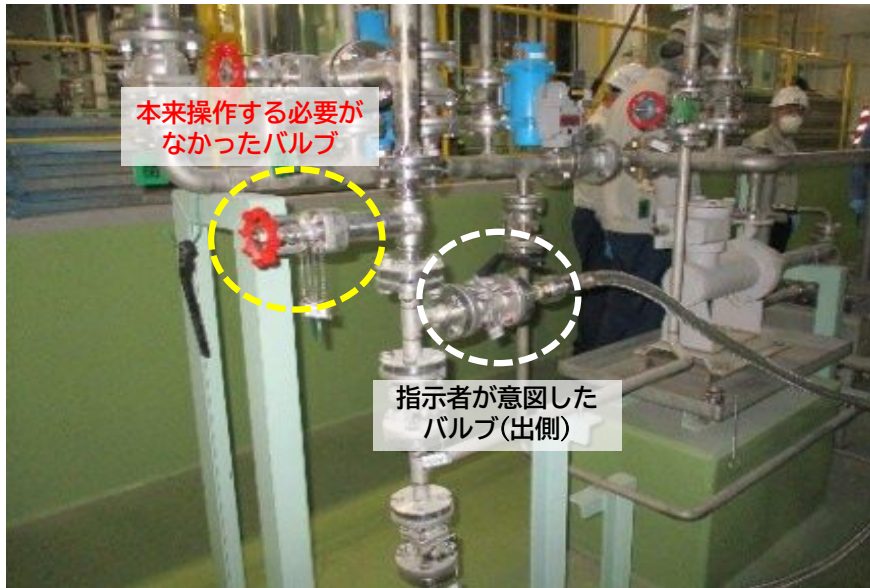
(図1) バルブの位置関係

No.	発生日時	発生場所	概要	主な原因	主な対策
1	12月9日 9時20分	2期施設1F 中間処理・ 溶剤蒸留室 防液堤内	<p>【トラブル事象】 S油受槽内の底部に残っている同槽残液を回収溶剤貯槽に送液したところ、解体撤去工事で切断した配管の切断箇所から防液堤内に10 L程度漏洩。</p> <p>【概要】 液処理室内のS油受槽Bの槽底残液を中間処理・溶剤蒸留室内の回収溶剤貯槽へ送る作業において、開放してはいけないバルブを誤って操作したことにより、解体撤去工事の為切断され、開放状態となっていた配管から低濃度PCB※を含む廃液(PCB濃度19mg/kg)を漏洩させたもの。</p> <p>※低濃度PCB：0.5～5,000mg/kg</p> <p>【経緯】 ・作業前打ち合わせにおいて、指示者は作業者に対し、当該作業内容について配管計装図を示し、送液ラインと作業方法（操作するバルブ番号等）を説明。 ・指示者が現地にて送液ラインを確認。 ・指示者は、S油受槽Bがある液処理室に作業者を配置し、作業開始を指示。 ・指示者から作業者に対し、無線にて、液処理室内フレキシブルホース接続箇所の「入と出のバルブを開いて送液を開始」するよう指示(イメージフローは図3参照)。 ・作業者は、指示者が意図したバルブ2箇所に加え、隣接するバルブも開放しなければならぬと思い込んで開放し、送液開始。 ・作業者は送液ライン確認の際、当該漏洩を発見。直ちにポンプ停止を要請。</p>	直接的な発生原因は、バルブ開放作業者による「隣接するバルブも開放する」との思い込みによるヒューマンエラーであるが、現場で開放すべきバルブがどれなのかを、指示者が具体的なバルブ番号を指示する等しなかったことも、その思い込みを誘発する契機であり、発生原因にあたる。	<p>再発防止の対策としては、ヒューマンエラー防止対策に加え、設備面からも対策を行う。</p> <p>A. 手順を示した指示書等を各自携帯し、現場において一連のシミュレーションを実施した後、作業を行う。</p> <p>B. 指示者は、具体的にバルブ番号や操作内容を指示伝達し、操作者はその指示を復唱の上、指差呼称して確認する。</p> <p>C. 送液時の漏洩再発防止策として、次のいずれかの対策を実施する。 ・仕切り板の設置 ・バルブの固縛 ・バルブへの作業禁止札掛け</p>

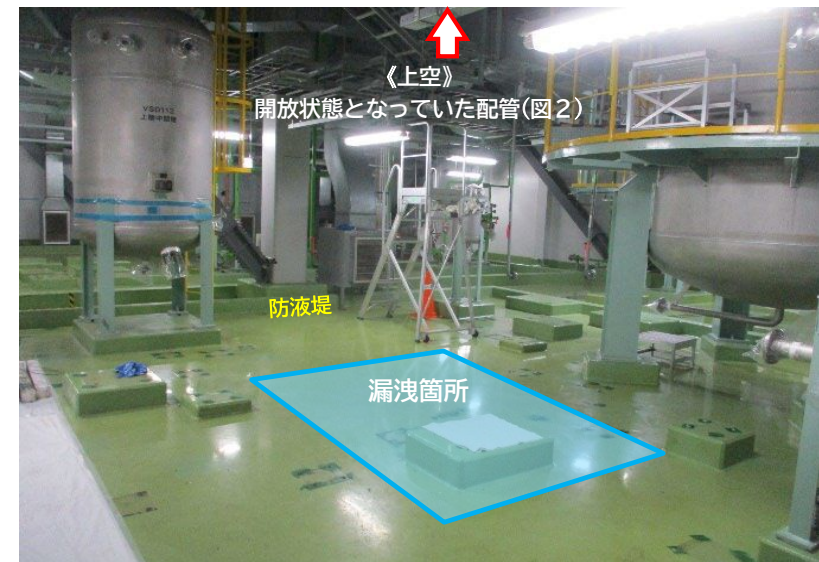
(図4) 漏洩箇所

<p>【参考】 作業環境測定結果 ・漏洩箇所近傍 0.30μg/m³ 問題なし ・室換気出口 0.18μg/m³ 問題なし ☆作業環境中PCB濃度基準：10μg/m³</p> <p>オンラインモニタリング結果 ・換気合流後 定量下限未満</p> <p>【環境への影響】 施設内外の環境測定値への影響はなし。</p>
