## 北九州事業所の処理の見通しについて

2. 北九州事業所の処理の進捗状況

## 真空加熱分離設備(VTR)及び中間処理設備の改善

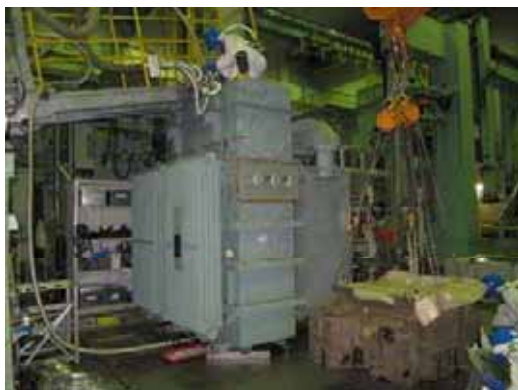
大型ステーション

北九州事業所に搬入された車載型トランス、大型トランス、小型トランスは、それぞれ専用のステーションで抜油した後、解体時の作業環境を悪化させないレベルまで

粗洗浄します。この抜油・粗洗浄には車載型トランスで２１日、大型トランスで８日程度、小型トランスで５～６日程度かかります。

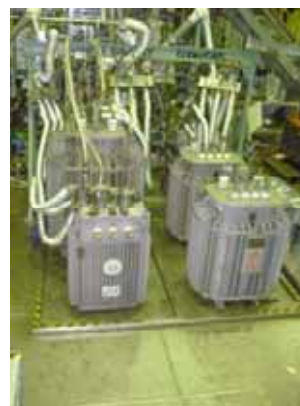
小型ステーション

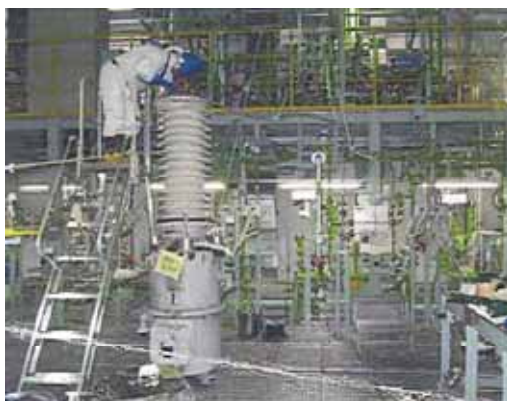
碍子の中に PCB 油が封入されたブッシング型計器用変圧器

- a. 大型トランスのうち処理しにくい物や保管場所からの搬出が困難な物（これらを総称して「処理手間物」と呼びます。）を整理して選別し、個々の物件について処理計画の立案にかかると共に保管先の現地調査を実施しました。
- b. 第 2 期施設の特設解体室を活用して処理手間物の解体実証を行い、処理方法の確立を図りました。

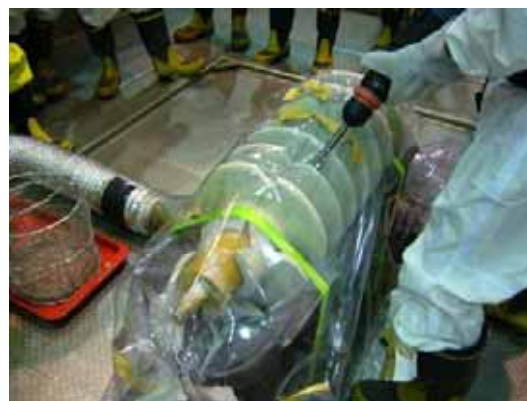
巨大碍子を割っているところ

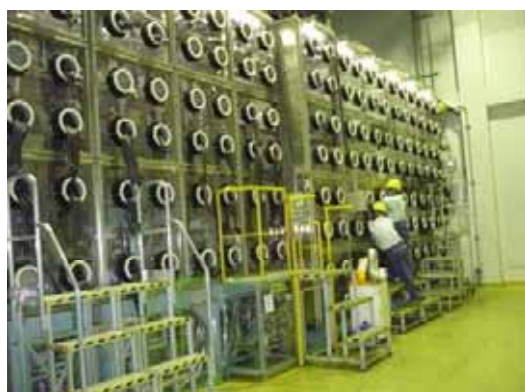
グローブボックスでのコンデンサ処理の状況

第1期施設ではグローブボックス内で作業者の手動で抜油・解体装置を稼働させて1台ずつ解体し、素子と容器等に分けて、後工程の洗浄設備に送っています。ここで抜油されたP C B及び洗浄設備で洗浄除去されたP C Bは第1期施設の液処理設備で化学分解されます。

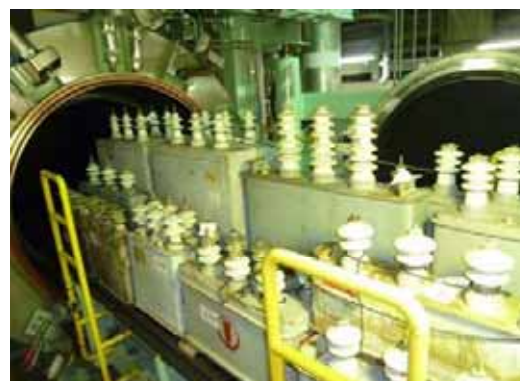
V T R加熱炉に投入するコンデンサ

第2期施設では真空加熱分離設備（V T R）により一度に多数のコンデンサを真空加熱炉に投入してP C Bを分離しています。分離回収されたP C Bは中間処理設備で木酢

分等を取り除いた後に第2期施設又は第1期施設の液処理設備で化学分解されます。
