資料 3 の別添

高圧トランス・コンデンサ等の処理の現状と遅れの原因について

日本環境安全事業株式会社

考えられる処理促進策（試案）

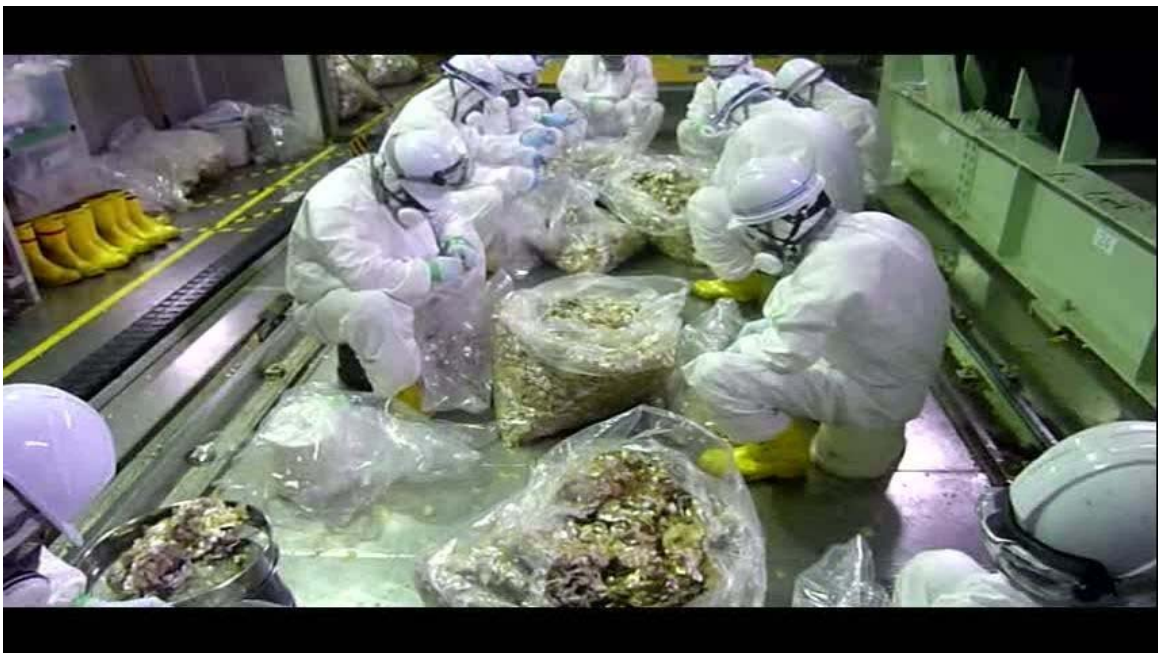
PCBが染み込んだ紙・木等の処理

(卒業できなかった紙・木等の仕分作業)

- ◆含浸物処理工程:①. 攪拌洗浄装置にて、洗浄溶剤を用いて洗浄し、含浸物中のPCB含有量を低減。
②. 真空加熱分離装置にて、含浸物中に残存するPCBを蒸発により分離除去。
- ◆当初設計:攪拌洗浄装置にて、40分×3回の洗浄を実施後、真空加熱分離装置にて処理。
- ◆処理実績:当初設計の処理条件(洗浄回数, 洗浄時間, 洗浄重量, 真空加熱分離処理時間等)では合格率100%を達成出来ず。(含浸物合格率:70%、プレスボードは0%)
- ◆対策:①. 部材毎の洗浄条件(洗浄回数, 洗浄時間, 洗浄重量等)及び真空加熱分離処理条件(処理時間, 処理重量)の設定を変更。
②. 攪拌洗浄工程の夜間停止から24時間連続稼働体制への移行。(約18バッチ/日→約25バッチ/日)
- ◆現状:①. 卒業判定合格率がコンデンサ素子で90～95%, プレスボード・紙等で80%まで回復したものの不安定であり、含浸物全体としての卒業判定合格率は80～90%程度。
②. 合格率向上に向けて、検討継続中。

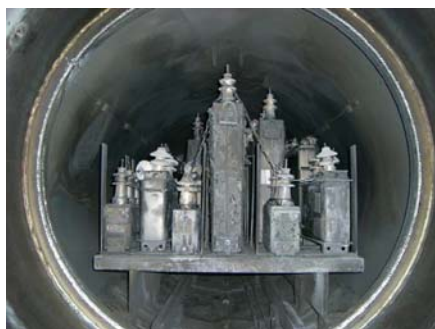
(紙を絶縁紙に使用した
コンデンサの処理後)

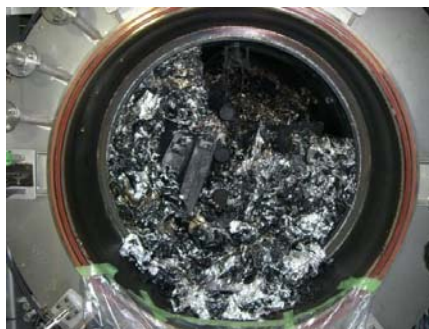
(ポリプロピレンを使用したコンデ
ンサの炉内破裂した際の状況)

◆ポリプロピレンを使用したコンデンサは、真空加熱分離装置炉内で缶体が破裂し、内部構成部材が炉内に散乱。

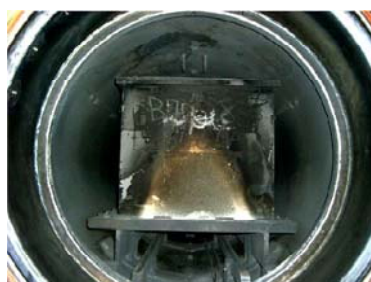
(鋼製ケースに入れての処理)

◆解体室で予めコンデンサの缶体上部に穴を開けてシールし、鋼製ケースに入れての処理に変更。

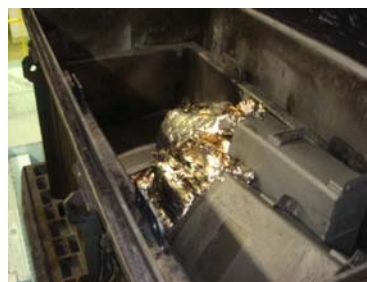
(鋼製ケース内処理後、穴から内部
構成部材がケース内に出ている)
