第1期施設解体撤去・先行工事の 実施状況について

北九州PCB処理事業所

先行工事の実施状況について

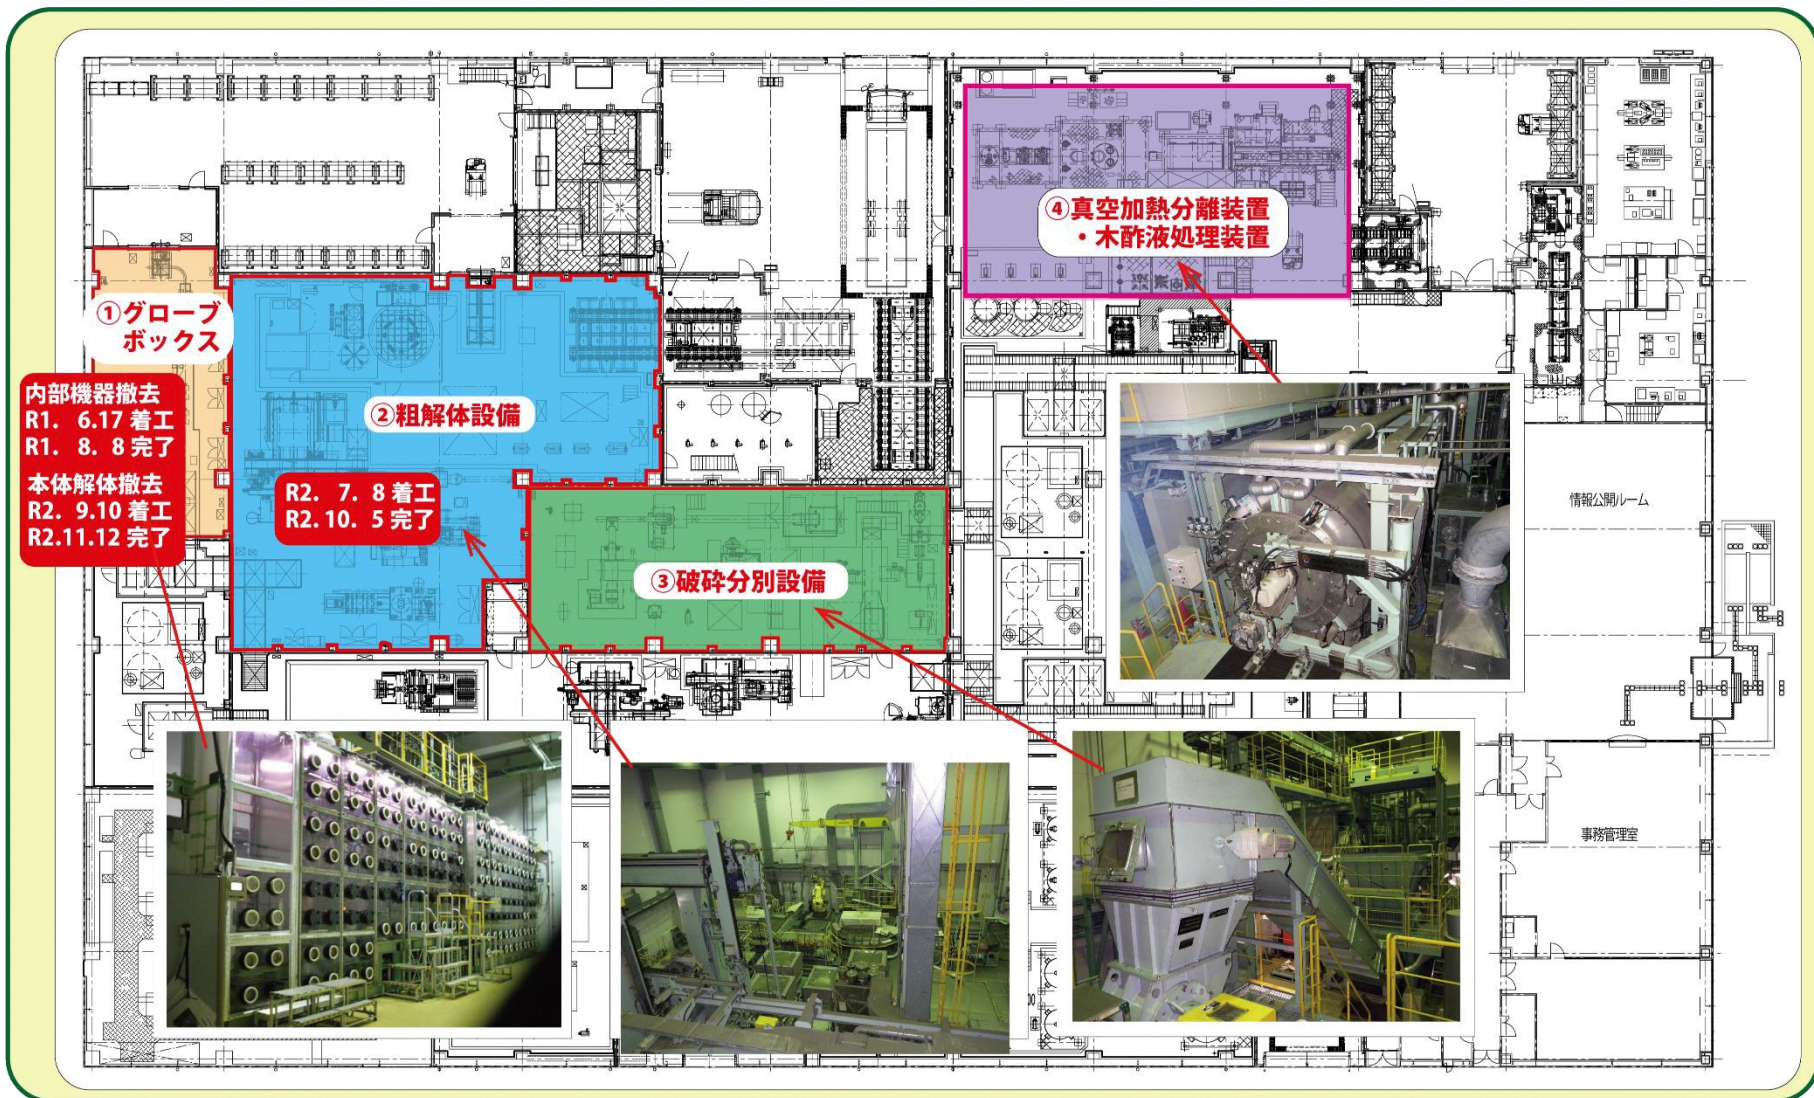
- ◆グローブボックス(GB)本体と粗解体設備の解体工事については安全に工事が完了し、破砕分別室については令和3年1月に着工を開始しています。
- ◆今後、VTR設備についても新型コロナウイルス感染症の影響等を考慮しながら、進めていく予定です。

令和元年度	令和2年度				令和3年度
		4月～6月	7月～9月	10月～12月	1月～3月	
先行工事 (全体)		 				
GB本体

9/1011/12		
粗解体設備			 	7/810/5		
破砕分別室					 	1/4
VTR等設備

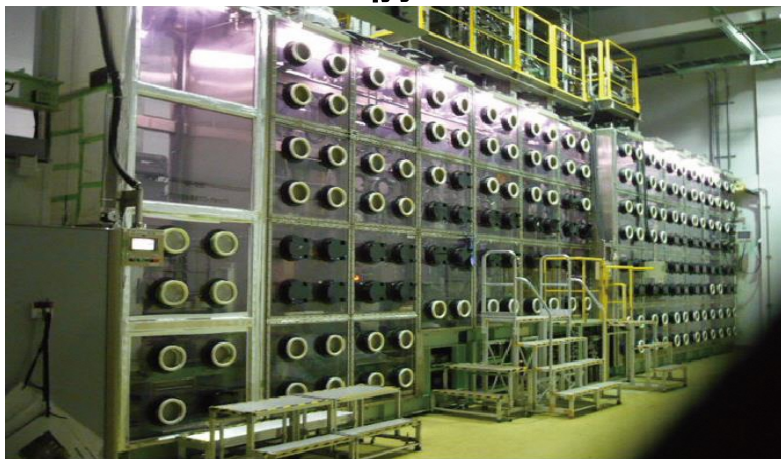
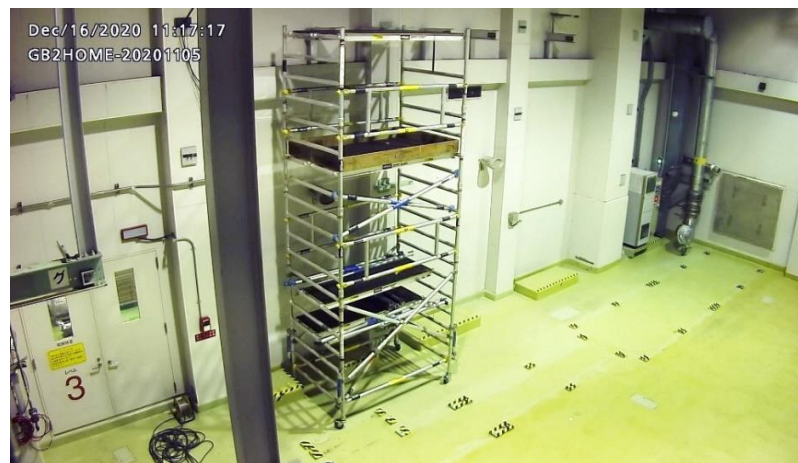
GB
本体

GB本体解体工事(前・後) 粗解体設備解体工事(前・後)

前

後

GB本体工事	令和2年9月10日～11月12日
粗解体設備工事	令和2年7月8日～10月5日

◆GB本体工事及び粗解体設備工事において、解体撤去工事は、周辺環境や作業環境に影響なく、また、無事故・無災害で、計画通り、安全に完了しました。

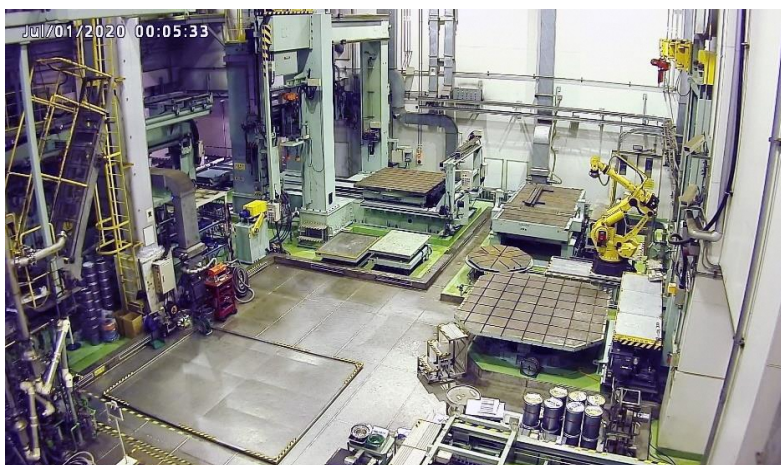
粗
解体
設備

前

後

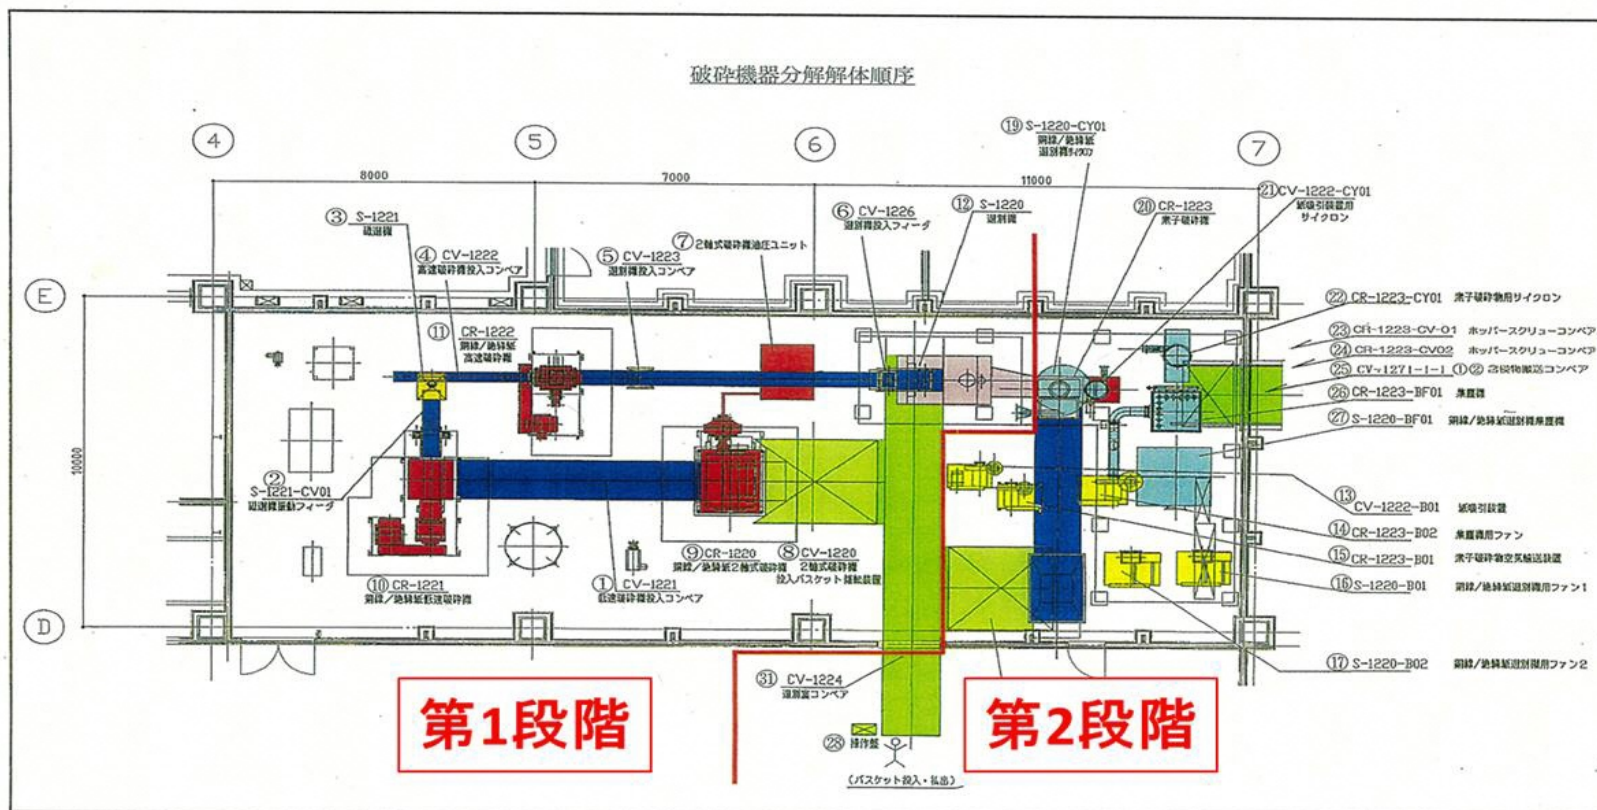
破碎分別室の撤去

令和3年1月4日着工

- ◆破碎設備については第1段階としてトランスコアを破碎する設備を解体します。
- ◆スペースを確保した後、第2段階としてコンデンサの素子を破碎する設備の解体を行います。

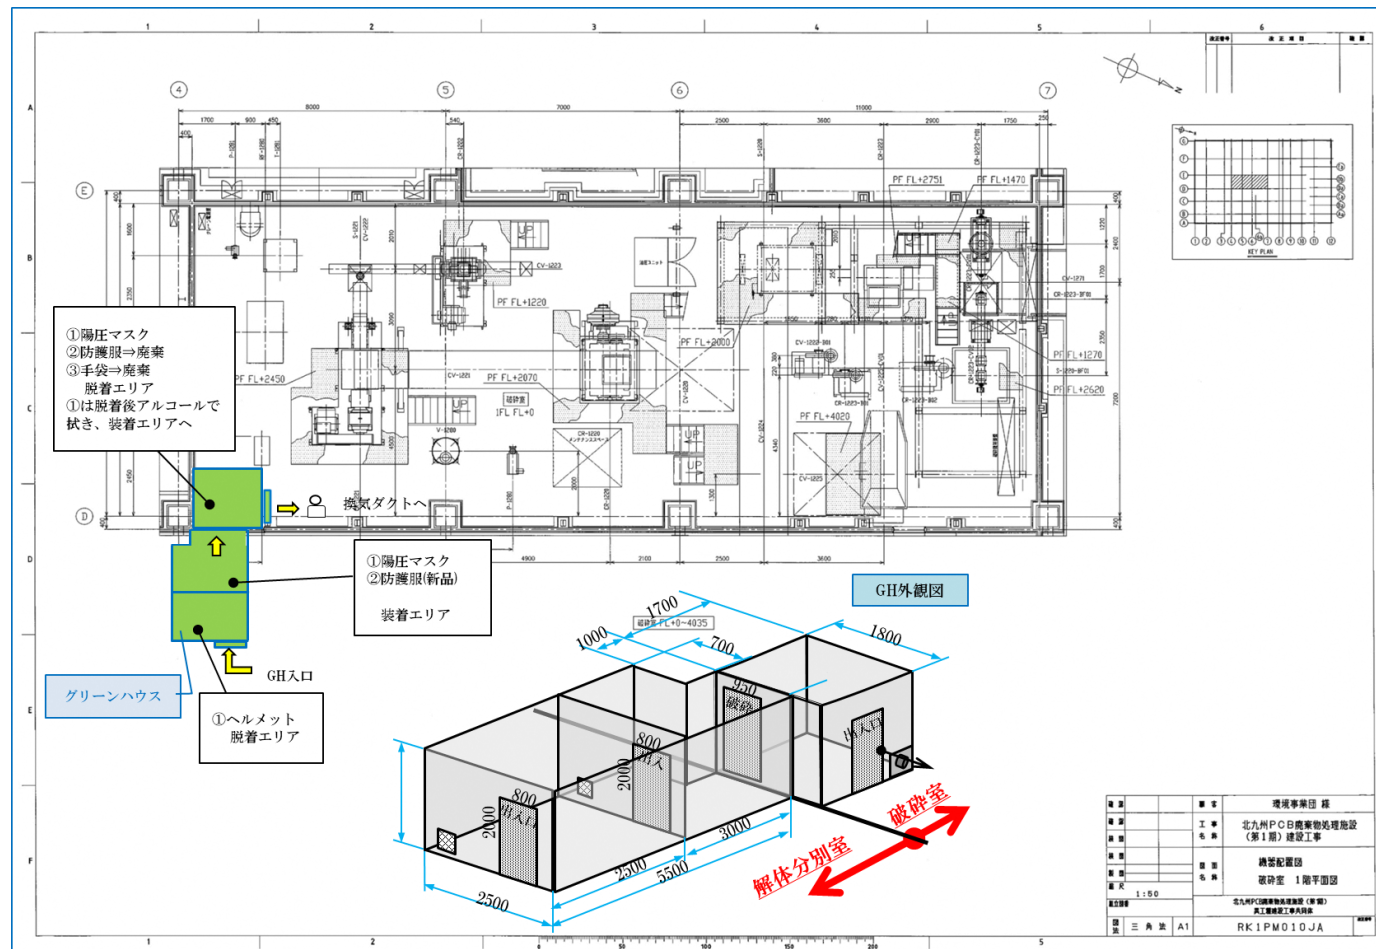
破砕分別室解体工事における グリーンハウス設置

◆破砕分別室へは解体分別室より入室する計画としており、
負圧を維持し、入室のためのグリーンハウスを設置します。

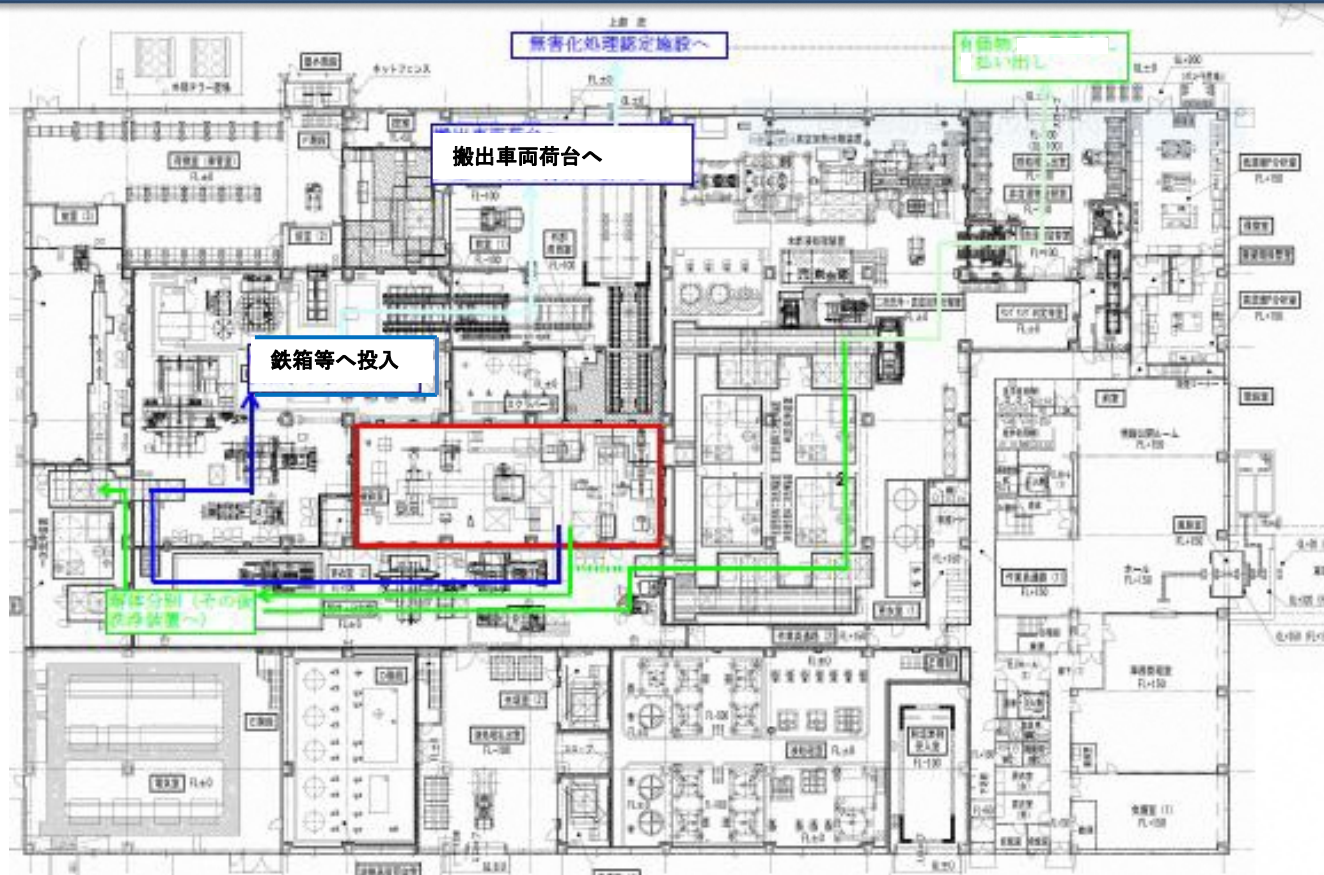
破砕分別室の撤去 払出ルート

◆破砕分別室からの撤去物は解体分別室に運び出し、高濃度PCB付着物は洗浄装置にて洗浄を行います。また、低濃度PCB付着物は粗解体室にて鉄箱等に入れ、無害化認定施設へ払い出します。
