平成 21 年 11 月 17 日
日本環境安全事業株式会社
北九州事業所

第 2 期処理施設ボイラー室における ボイラー給水タンクのオーバーフローについて

平成 21 年 6 月 25 日に発生した、第 2 期処理施設ボイラー室のボイラー給水タンクのオーバーフローについて報告します。

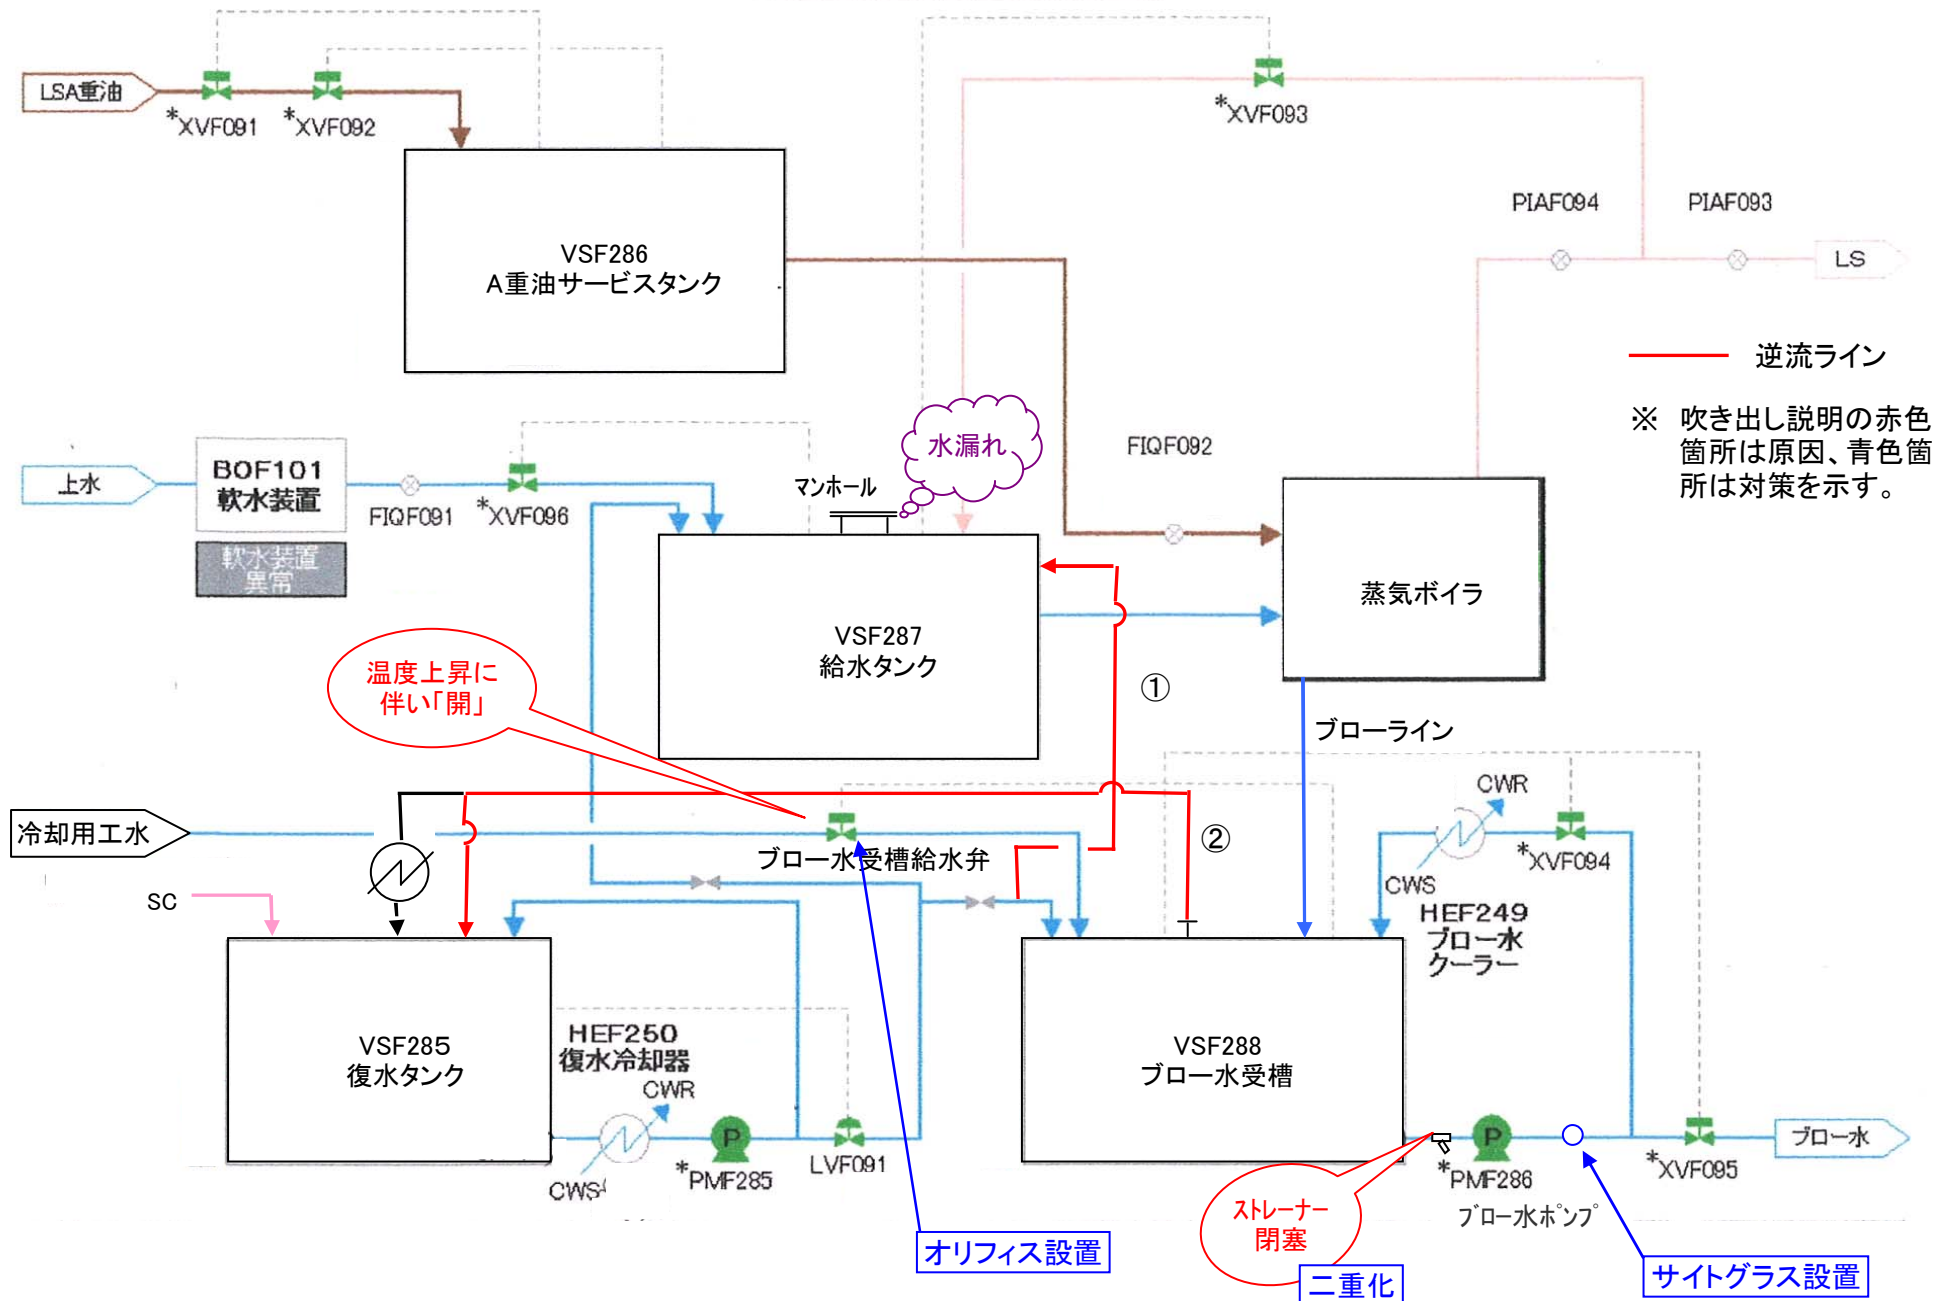
2期 溶剤回収設備用 蒸気ボイラー

- ・ブロー水受槽の排水側のブロー水ポンプ入口前のストレーナ（ゴミ取り装置）が詰まり、通常は循環冷却している排水量が減少しました。
- ・一方、蒸気ボイラーの自動間欠ブローにより、ブロー水受槽の温度、液面が徐々に上昇し、ブロー水受槽の液面が80%を超えたため、循環から排出側にバルブが切り替わりましたが、ストレーナ詰まりにより液面がさらに上昇しました。
- ・さらに、ブロー水受槽温度が70℃まで上昇したことで、ブロー水受槽を冷却するためブロー水受槽給水弁が開となり、冷却用工業用水が多量に流入しました。（推定流量：60Lit/min）
- ・ブロー水受槽はすでに満水状態だったので、連結している給水タンク、復水タンクに逆流し、最もシールが弱い給水タンクの天板マンホールから漏水し、ボイラー室床面に流れ、床の開口部（写真2参照）から1階更衣室1-6の天井材（石膏ボード）を通過して、更衣室1-6の床面に水が溜まり、自動扉下端の隙間から隣接する特殊解体室へ流入しました。（添付図2、3参照）

- ①ブロー水受槽の排水側のストレーナを交互運転できるように2重化し、サイトグラス（のぞき窓）を設置。
- ②蒸気ボイラー周りのインターロックの見直しと適正化。
- ③ブロー水受槽のエ水ラインの流量を制限するオリフィス（穴あき板）を設置。

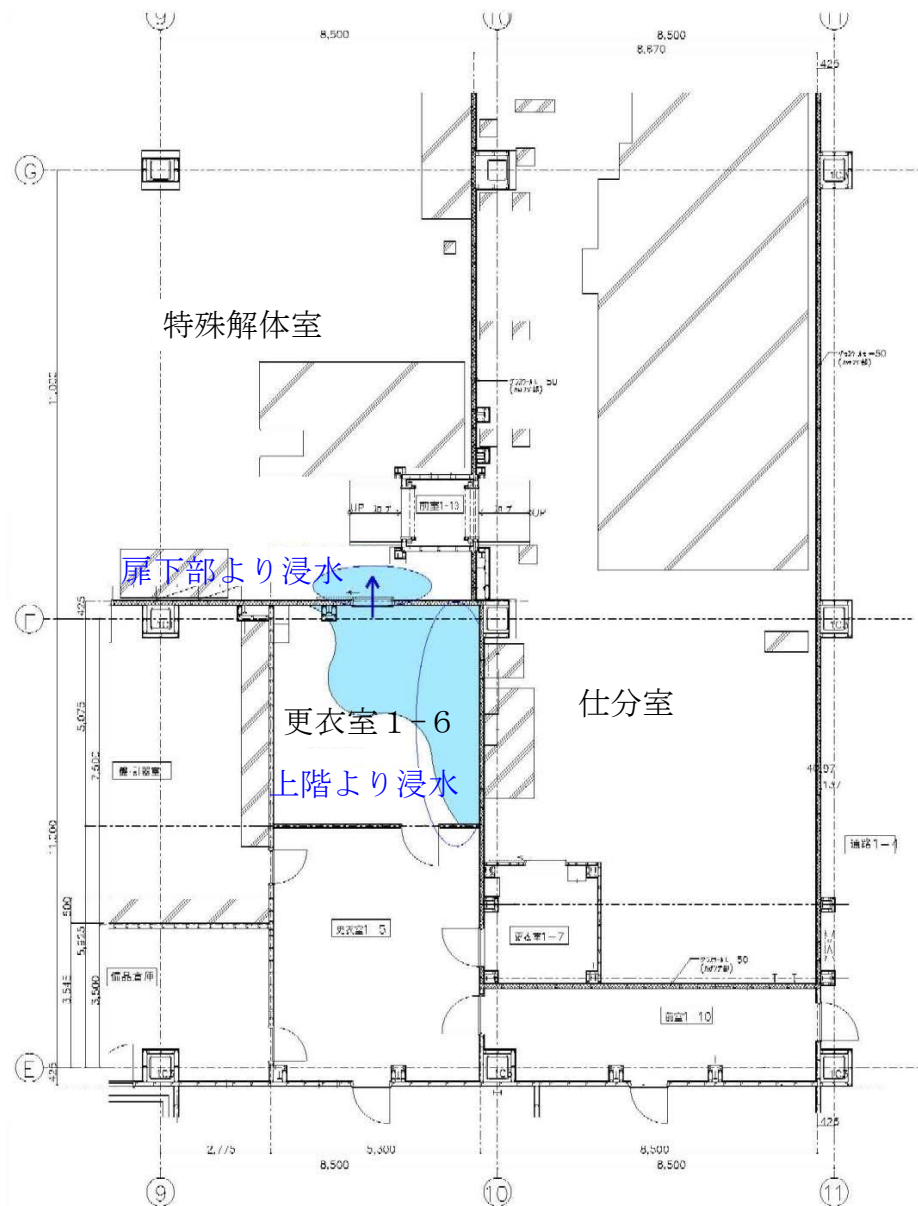
1 階平面図

- ・平成 21 年 6 月 25 日 22 時頃、第 2 期処理施設 2 階のボイラー室にある溶剤蒸留回収装置の熱源供給用の蒸気ボイラー給水タンク及び復水タンクの液面警報が発報し、運転会社の作業員が現場確認したところ、給水タンクの天板マンホールから水が漏れ、ボイラー室床面に溜まり、1 階の特殊解体室及び更衣室 1-6 の塗床にも留まっているのを確認しました。(漏洩量は 1 m³ 程度と推定)
- ・手動でブロー水受槽給水弁を閉止し水漏れを止め、ボイラー及び溶剤蒸留回収装置の運転を停止しました。
- ・外部への漏洩は水、PCB 共にありません。

なお、ボイラー室の床及び壁と更衣室1-6の天井裏、床及び壁を専門家が調査しましたが、特殊解体室へ直接漏洩するような経路や隙間等は確認されませんでした。
