第 2 期施設溶剤蒸留室での洗浄液の漏洩について

平成 22 年 6 月 17 日に発生しました 2 期施設溶剤蒸留室内の遠心分離機からの洗浄液の漏洩について、原因の確認と再発防止策を講じましたので報告いたします。

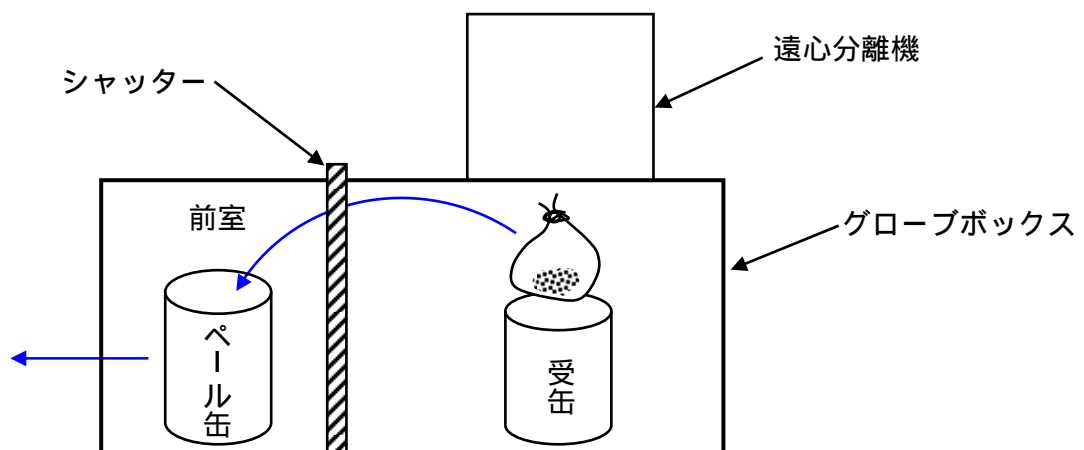
遠心分離機から固形物を回収する作業手順

固形物が溜まった固形物受缶内のビニル袋の口を縛る。
中仕切のシャッターを開き、前室に用意した運転廃棄物処理用のペール缶へ固形物を移動する。
シャッターを閉じ、グローブボックスの扉を開いてペール缶を取り出す。

遠心分離機から固形物を回収する作業は、一時的にP C B汚染物を直接扱うことから、従来は防護服を着用して作業を行っていましたが、今回の漏洩防止対策に合わせて、遠心分離機の下部をグローブボックス化を実施し、P C B汚染物を密閉した状態のままで回収作業を行うことができるように作業環境の改善を図りました。
