## 第2期処理施設特殊解体室での天井材一部落下について

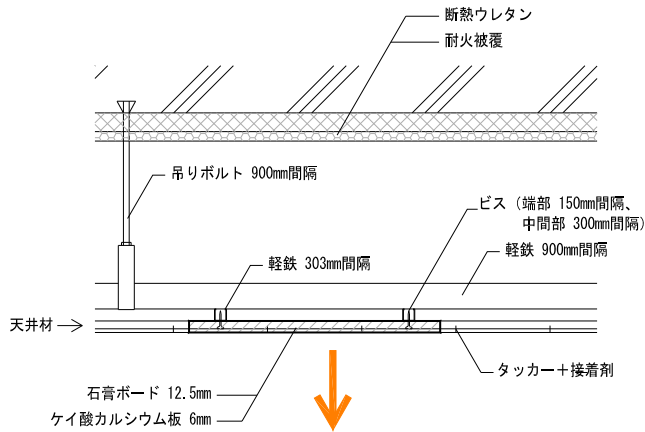
図2 天井の構造図

現場調査により、天井裏にある隣室との隙間から流入した室外空気(外気温度相当)が、特殊解体室内の冷氣(室温 15℃設定)により冷やされ、天井材上面に結露が発生していたことが確認されました。

この結露の発生により、天井材に水分が浸透して強度が低下し、天井材を取付けているビスから天井材が抜け落ちました。

- ①特殊解体室天井裏への室外空気の流入を遮断し、天井材上面での結露発生を防止するため、隙間に気密性の高いシール材等を充填しました。

- ②天井材の含水率と天井材強度との関係を調査・検討し、含水率が 2%以上の天井材を新品に交換しました。
