News Release

平成 25 年 2 月 1 日

北九州 PCB 廃棄物処理施設第 1 期施設 2 次洗浄室内での  
洗浄液の漏洩について

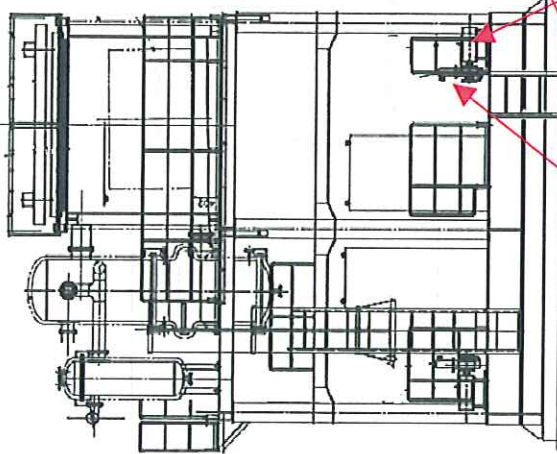
平面図

平成 25 年 2 月 1 日午前 9 時頃、当社北九州 PCB 廃棄物処理施設第 1 期施設の 1 階にある 2 次洗浄室内の含浸物 2 次洗浄装置の熱交換器に接続していた窒素ガスホースから、トランス・コンデンサ内部の紙・木などを 2 次洗浄した洗浄液 (PCB 濃度 0.17%) が約 10 リットル漏洩しました。これらの漏洩した洗浄液は、直ちに回収しました。

原因は、熱交換器が閉塞したため、窒素ガスを送り込んで閉塞を解消する作業を行っていたところ、窒素ガスを送り込むホースが元栓から外れ、外れたホースに洗浄液が逆流して漏洩したもので、作業員のホース接続ミスにより生じたものです。
