## 平成28年 北九州PCB処理事業所トラブル事象一覧(1月～6月末)

環境・安全評価（S A）委員会での審査案件一覧

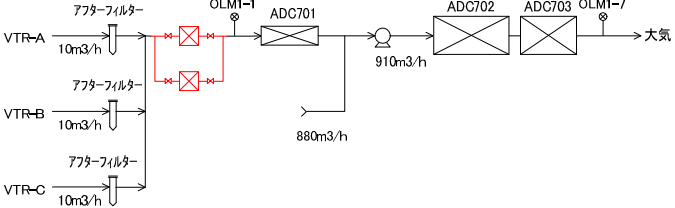
案件名	内容	審査 実施時期	本社審査	設備の改造又は運用方法の変更後の状況等
1	VTR 排気処理装置停止時の運用変更	① 「誘引ファン停止時」は、窒素置換後に前後弁を閉止。 ② 「活性炭の入替時」は、一気に発熱しないように徐々に通気実施。	H28.4.21	済	左記手順に沿って作業手順書を整備し運用。問題は生じていない。
2	VTR 第2ポンプまわり配管及び運用の変更	VTR 運転停止時に閉め切りとなり過大圧力がかかっていると推定し、①蛇腹配管（エキスパンション）を直管に変更、②吐出逆支弁点検、③自動設定での弁の閉止タイミングの変更設定を実施。	H28.4.21	済	工事実施済み。課題は解決されており、問題も生じていない。
3	VTR プレ第1活性炭フィルタ増設	VTR の排気系統に活性炭フィルタを増設。
