平成28年 北九州PCB処理事業所トラブル事象一覧(7月～12月末)

ヒヤリハット件数 平成28年1月～平成28年12月

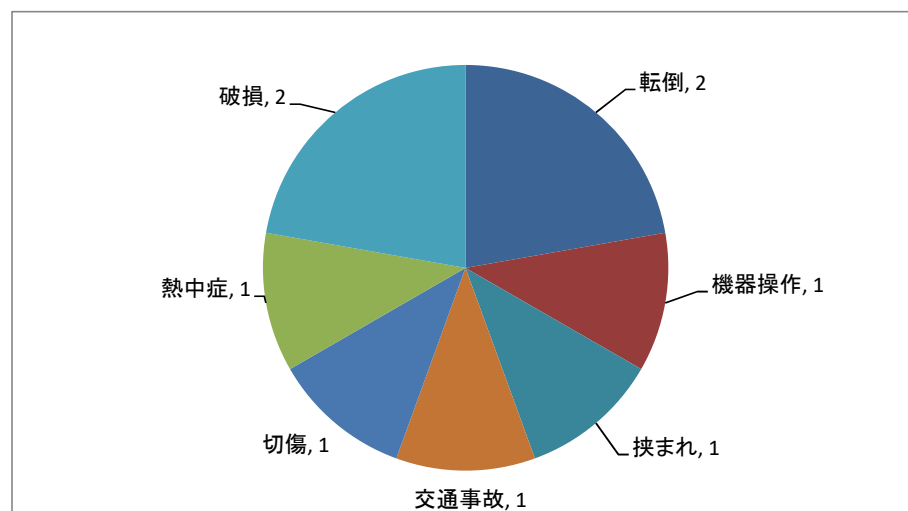
実体験ヒヤリハット

年	H28												小計
月	1	2	3	4	5	6	7	8	9	10	11	12	
実体験	1	0	0	0	1	1	0	1	1	0	2	2	9
仮想	7	7	8	10	7	9	7	9	8	17	16	14	119

”実体験ヒヤリハット”は、提案者が現場で体験してヒヤリ・ハットした事象であり、”仮想ヒヤリハット”は、提案者が現場で、もしかしたら発生するのではないかと考えた事象。
