## 北九州PCB処理事業所トラブル事象一覧（平成29年7月～12月）

## ヒヤリハット件数（平成29年1月～12月）

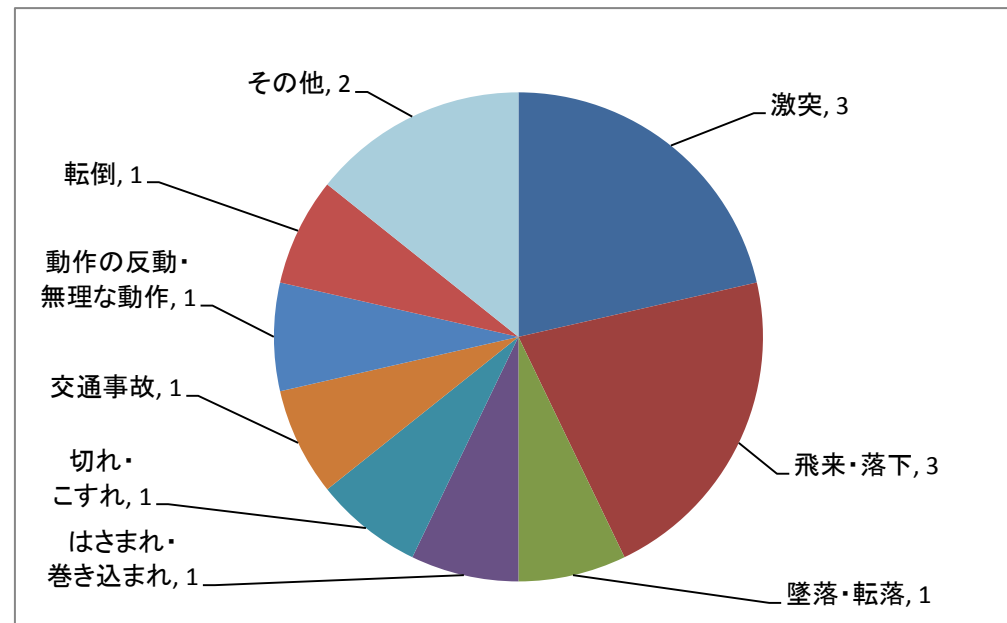
実体験ヒヤリハット

”実体験ヒヤリハット”は、提案者が現場で体験してヒヤリ・ハットした事象であり、”仮想ヒヤリハット”は、提案者が現場で、もしかしたら発生するのではないかと考えた事象。

年	H29												小計
月	1	2	3	4	5	6	7	8	9	10	11	12	
実体験	1	1	0	0	2	1	0	2	1	3	2	1	14
仮想	15	16	17	16	16	16	15	14	14	13	12	13	177
